# 2010年と2023年の梅雨前線豪雨により山陽小野田市の厚狭地区 において発生した浸水被害の特徴と比較解析

## Characteristics and Comparative Analysis of Flood Damage Caused by Heavy Rainfall from Baiu-front the 2010 and 2023 in the Asa Area of Sanyo Onoda City

山本 晴彦<sup>1</sup>, 古場 杏奈<sup>2</sup>

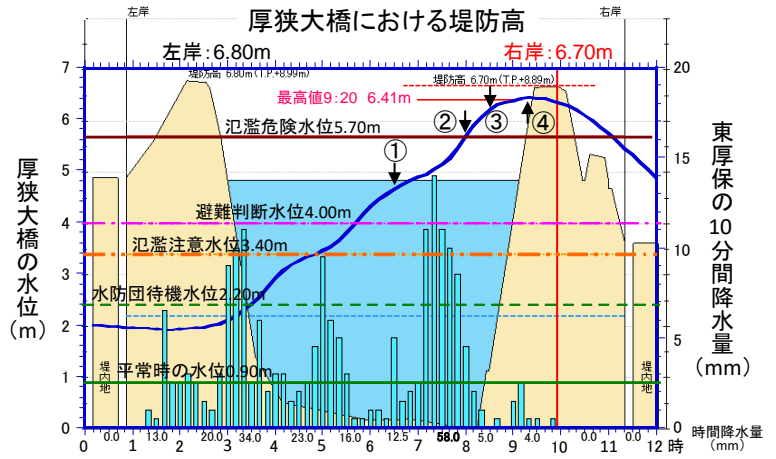
図8には、2010年豪雨で水害が発生した7月15日の厚狭川中流の東厚保アメダスの10分間・時間降水量、下流の厚狭大橋（旧国道2号）で観測された水位の推移を示した。15日の降水は午前中のみで、最大6時間降水量165.0mm（8:00）、最大9時間降水量（＝日降水量）187.0mm（10:00）となっており、短時間で激しい豪雨が降ったことがわかる。未明の1時頃からの雨により、5時50分には避難判断水位の4.00mを超え、その40分後の6時30分に対策本部が設置されると同時に1,372世帯を対象に避難勧告が発令された。8時10分には氾濫危険水位の5.70mを超え、その20分後の8時30分に避難勧告から避難指示に切り替えられ、厚狭を含めた3地区の3,317世帯が対象とされた（山口県、2010）。

9時20分には水位が6.41mに到達し、厚狭大橋右岸の堤防高6.70mに残り約0.3mと迫って水位が最高値となり、堤防の低い箇所から堤内地に越流し、厚狭地区での外水氾濫を引き起こした。

図8 2010年7月15日0時～12時における東厚保アメダスの降水量（10分間、1時間）、厚狭大橋の水位、断面図と堤防高（① 6:30（4.63m）避難勧告発令・対策本部設置、② 8:10（5.70m）氾濫危険水位超過、③ 8:30（6.17m）避難指示発令、④ 9:20（6.41m）最高水位）

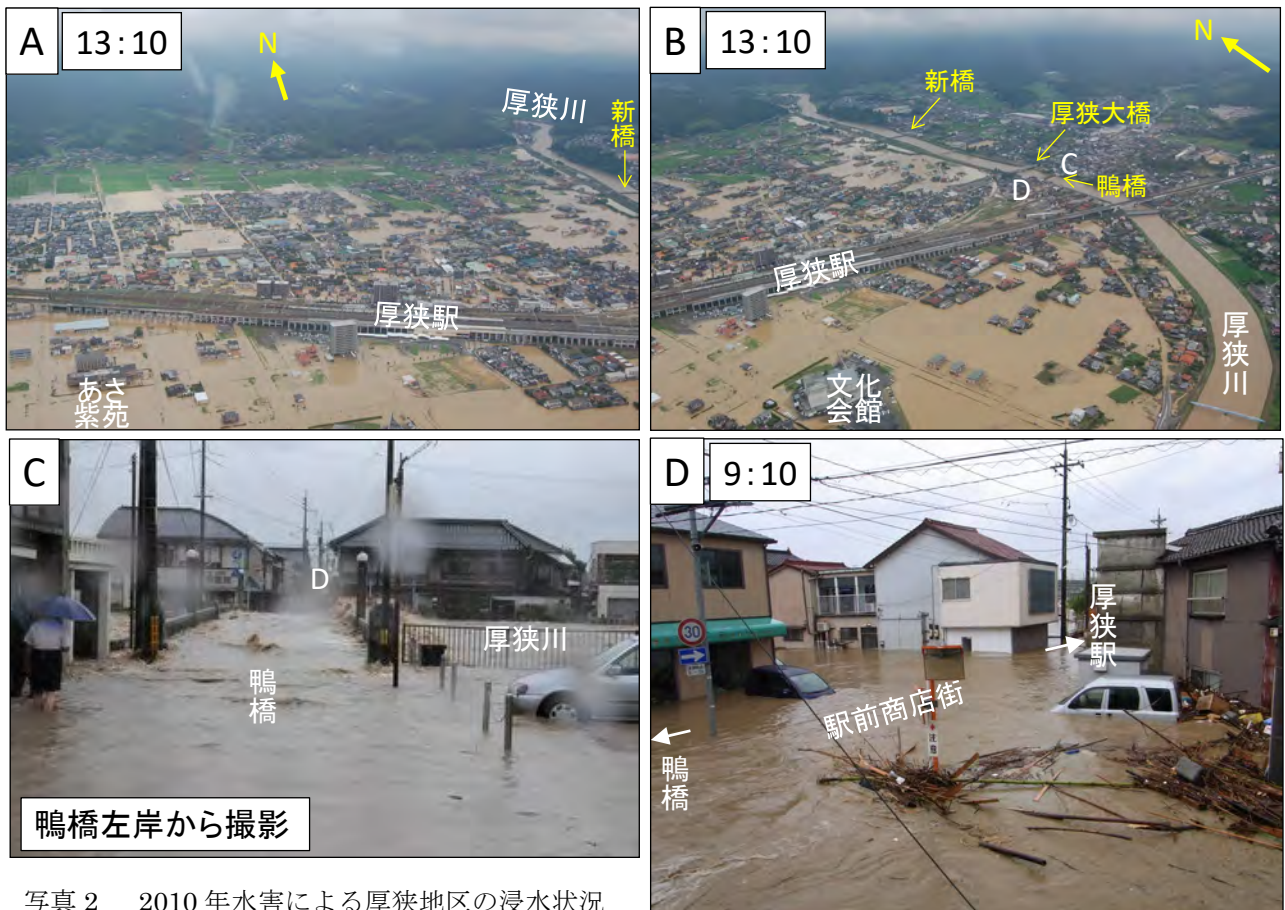
写真2 2010年水害による厚狭地区の浸水状況 (A・B: 小野田消防署提供、C: 宇部日報提供、D: 厚狭図書館提供。A~Dの位置は図9に示す)

写真 2 には 2010 年水害による厚狭地区の浸水状況 (A・B: 小野田消防署提供、C: 宇部日報提供、D: 厚狭図書館提供)、写真 3 には筆者らが災害発生の翌日の 7 月 16 日に実施した現地調査による建物などの浸水痕跡の状況 (山崎ら、2010) を示した。

写真 2A・2B は 13 時 10 分に撮影された空中写真で、前者は駅南の街区から厚狭駅北側一帯、後者は厚狭川下流から西岸一帯の浸水状況を撮影しており、厚狭川の西岸堤防からの外水氾濫により、厚狭地区一帯が浸水していることがわかる。写真 2C は厚狭川に架かる鴨橋を左岸(東岸)から撮影したもので、水位が上昇して欄干にまで押し寄せ、兩岸に氾濫流が流れ込んでいることがわかる貴重な写真である。写真 3D は駅前商店街における 9 時 10 分時点の浸水の状況を示しており、駐車している軽自動車のドアノブの高さ (約 1m) まで浸水が達している。

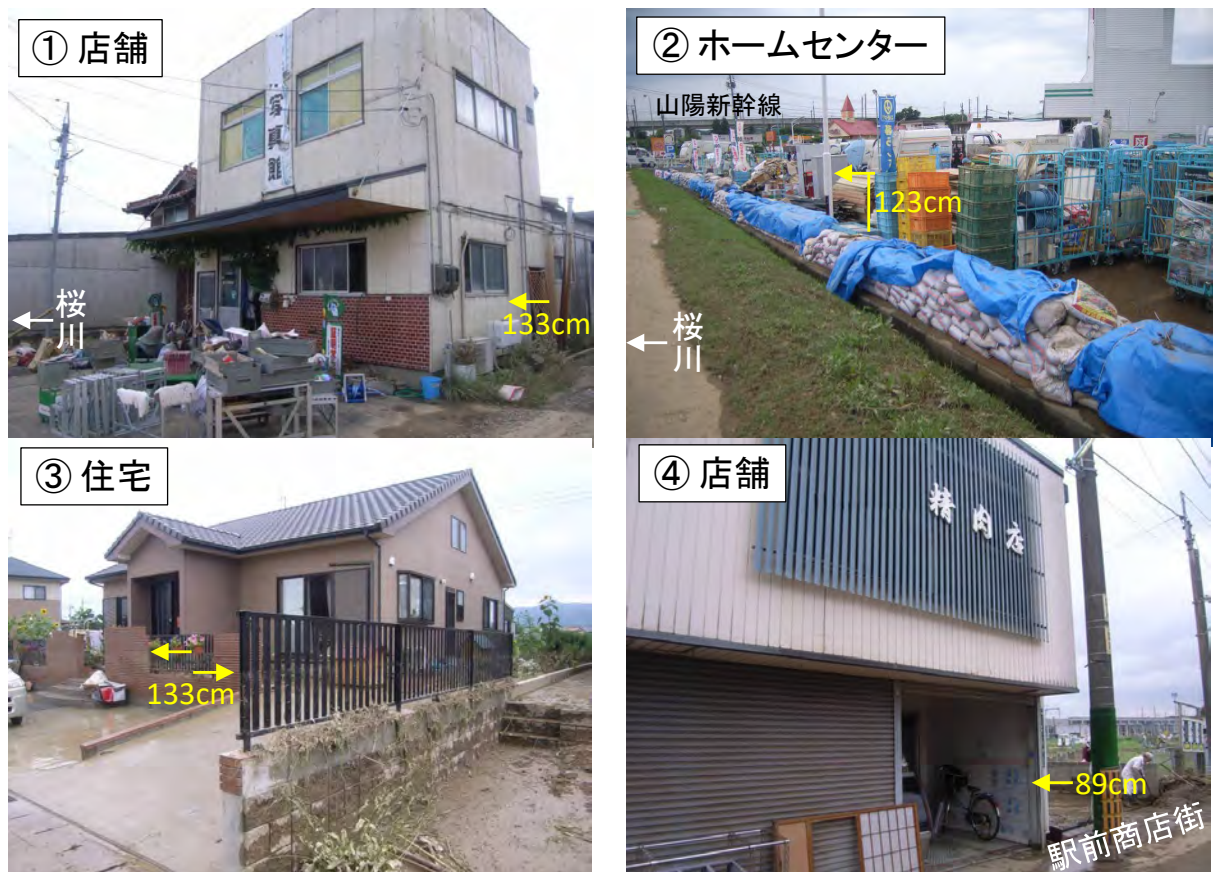
写真3 2010年水害による厚狭地区の浸水被害 (①~④の位置は図9に示す。山崎ら、2010) (浸水深 (cm) は地盤からの高さを示す)

写真 3.1 は、桜川西岸に立地する店舗の被害状況を示している。厚狭駅新幹線口南側の浸水は、東側の厚狭川西岸から西側の桜川方面に向かうほど浸水深が深くなっていることが図 9 から伺える。厚狭地区では、桜川下流沿いでの浸水深が最も深いことが、後掲する図 15 の洪水浸水想定区域図 (計画規模) で示されている。本地区では、厚狭川の増水による避難準備情報の発表は 13 日の 16 時 25 分で、厚狭地区では最も早い時刻に発表されている。写真に示した店舗の浸水深は 133cm で、この周辺も同様に非常に深い浸水深となっている。しかし、店舗から北に約 50m に位置する比較的新しく建設されたアパートでは基礎を上げて建てられているため、実質的には床上約 50cm の浸水被害に止まっている。

写真 3.2 の大規模店舗は、写真 3.1 から桜川上流約 600m に位置し、従来は水田であった低平地のくぼ地に建設されている。盛土により地盤を高くする造成工事を行っていないことから、東側に隣接する道路よりも低い位置に建屋が立地している。これにより、桜川からの溢水により道路を越えて敷地内に洪水流が流入し、浸水深が 123cm まで達し、店舗内外に陳列している商品が廃棄せざるを得ない状況となっている。被害の程度は、土地の造成や盛土、建物施工時の基礎上げなどにより大きく異なっており、水害常襲地では微地形、比高(周辺との高低差)、水路や小河川の配置、水害履歴など、水害の発生リスクに関する情報収集の重要性が改めて認識された。

写真 3.3 の戸建て住宅は、厚狭川西岸の新興住宅地の一面にあり、浸水深は 133cm まで達している。この住宅のある一帯は、昔は木材などの資材置き場であったことが近隣住民へのヒアリング調査で明らかになっており、標高が周囲より低い (図 9) ことから、浸水深が深くなったものと推察される。しかし、本住宅では高く盛土をして建てられていたため、

実質的には床上約 20cm の被害に抑えられている。

写真 3.4 は JR 厚狭駅在来線口 (北口) から厚狭川西詰まで続く駅前商店街に立地する商店で、商店街は鴨橋 (浸水深 58cm) の橋梁部から大きく下っているために、厚狭川西岸からの越流により、標高がやや高くなっている厚狭駅在来線口までの間が、写真 3.4 や写真 2D のような約 90cm 以上の浸水深 (最大で 114cm) となっている。被害を受けた商店街の住民によると、前年の 2009 年 7 月 21 日の豪雨時にも床下浸水 (20~30cm) の被害が生じたと述べており、桜川沿いと同様に周囲より標高が低い微細な地形的特徴から、水害が発生しやすい地域であると言える。被災した厚狭商店街は長年続いている商店が多く連なっている。商店における浸水被害は商品の水濡れや衛生面の観点で住宅以上に重大である。営業の再開が非常に困難な店舗も少なくないと考えられ、商店街の復興への影響が懸念される。なお、筆者らは本豪雨により浸水被害を受けた商店に対して、商工会議所の協力により 2013 年にアンケート調査を実施しており、再開されずに廃業した店舗は被災前後で約 25% に達している (小林ら、2015)。

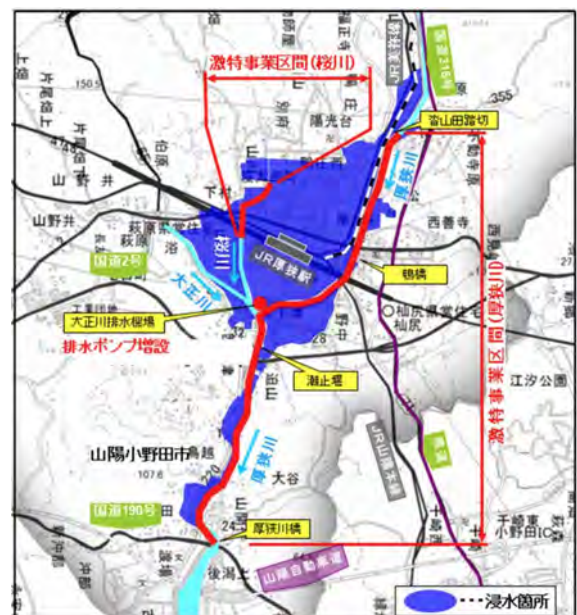
山口県では本豪雨の規模の洪水による浸水被害の軽減を目的に、平成 22 年度から厚狭川・桜川の「激特事業区間」において、河道の掘削および拡幅、築堤、護岸・橋梁の整備、排水ポンプの増設等の取り組み (山口県宇部土木建築事務所、2013) を進め、平成 31 年度に完了している (図 10)。

図 10 厚狭川の河川激甚災害対策特別緊急事業(激特事業)の概要 (山口県宇部土木建築事務所、2019)

写真 6 に示した建物が立地するエリアは、2010 年水害ではさらに甚大な浸水被害を受けており、写真 3.2 に示したホームセンターでは今回の水害では 60cm の浸水深となっているが、2010 年水害では 133cm の浸水被害となっている。なお、2023 年水害では厚狭川の外水氾濫が生じなかったことから、厚狭川西岸の駅前商店街（鴨橋と厚狭駅北口の間）や厚狭駅南側の広瀬地区では浸水被害は発生しておらず、図 10 で紹介した「厚狭川の激特事業」による効果によるものと推察される。

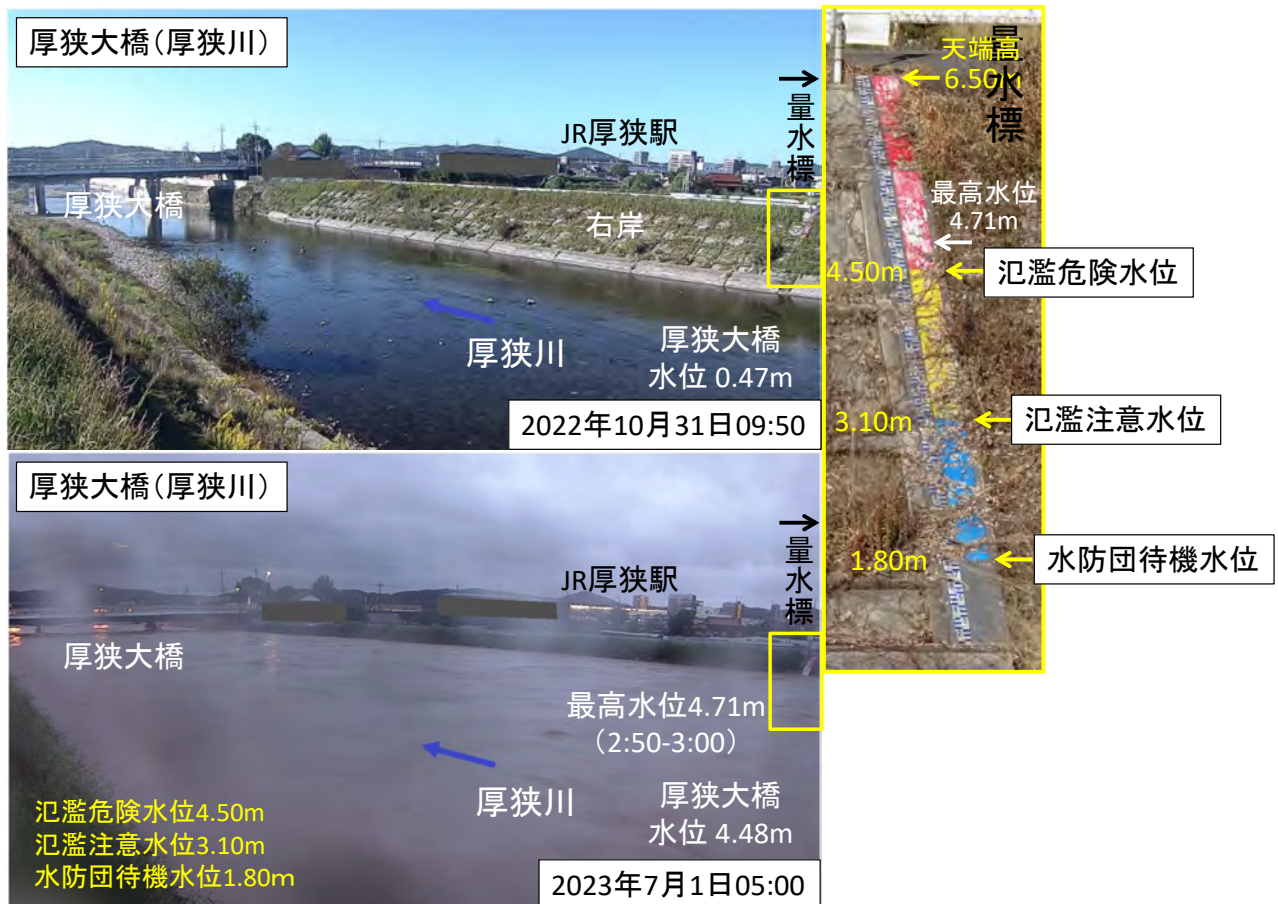
写真4には、平常時(2022年10月31日9時50分)と今回の増水時(2023年7月1日5時)における厚狭川厚狭大橋付近の監視カメラ画像を示した(山口県、2023)。上段の平常時の画像(2022年10月31日9時50分)は、厚狭大橋での水位が0.47mのもので、量水標に示された水防団待機水位の1.80mを大きく下回る水位状況を示している。下段の増水時の画像(2023年7月1日5時)は、厚狭大橋での水位が4.48mのもので、量水標に示された氾濫危険水位の4.50m付近まで水位が達した状況を示している。2023年豪雨では、最高水位が4.71m(1日2時50分から3時)であったことから、天端高の6.50mには達せず、外水氾濫が発生しなかった。このように、監視カメラ画像によるリアルタイムでの水位の監視は、厚狭地区における避難開始の判断として有効な情報であることがわかる。

写真4 平常時(2022年10月31日9時50分)と増水時(2023年7月1日5時)における厚狭川厚狭大橋付近の監視カメラ画像(山口県、2023)(筆者らが加筆)および厚狭川右岸に設けられた量水標

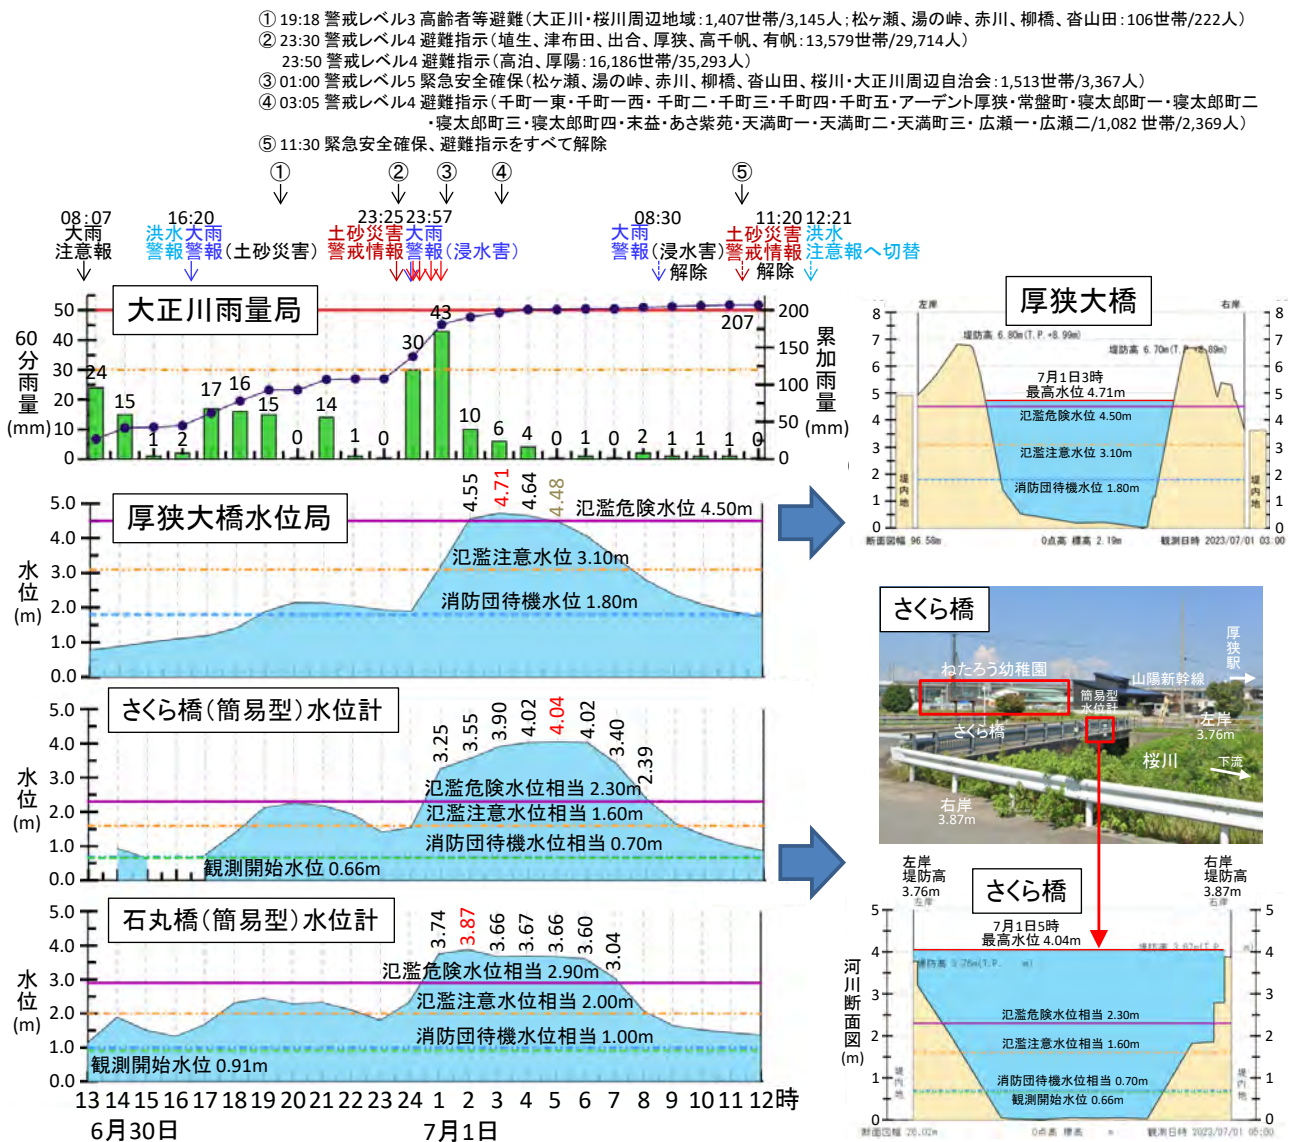
図11には、大正川雨量局、厚狭大橋・さくら橋(簡易型)・石丸橋(簡易型)水位局における雨量・水位と気象・避難情報等の推移、厚狭大橋・さくら橋の断面図、さくら橋簡易型水位計の設置状況を示した。2010年水害では厚狭川上中流の美祢市内で降った豪雨による増水により、厚狭川下流の厚狭大橋付近で外水氾濫が発生し、厚狭川に合流する大正川・桜川でも溢水により浸水被害が発生している。

厚狭大橋の水位は時間雨量の推移に連動して6月

30日24時から急激に上昇しており、1日2時には氾濫危険水位の4.50mを超える4.55m、3時には4.71mの最高水位を観測している。しかし、堤防高が左岸で6.80m、右岸で6.70mであることから、堤防を越える外水氾濫は発生しておらず、2010年水害のような駅前の厚狭商店街での浸水被害は発生しなかった。しかし、桜川のさくら橋、大正川の石丸橋では氾濫危険水位相当を超え、さくら橋では4.04m、石丸橋では3.87mの最高水位を観測している。

図 11 大正川雨量局、厚狭大橋・さくら橋（簡易型）・石丸橋（簡易型）水位局における雨量・水位の推移、厚狭大橋・さくら橋の断面図、さくら橋簡易型水位計の設置状況（山口県土木防災情報システムより転載・加筆、写真は筆者らが撮影）

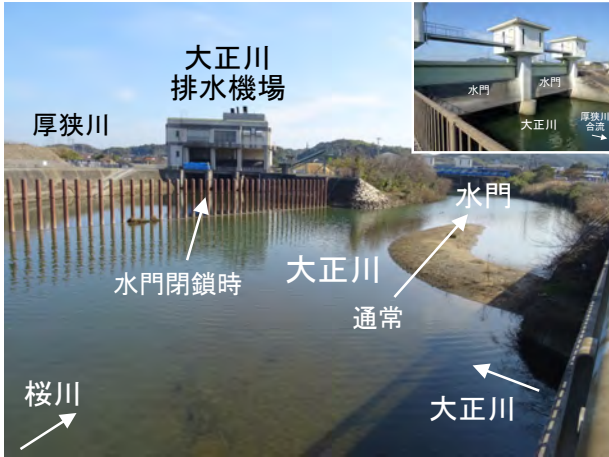
写真5に示した大正川が厚狭川に合流する地点に設けられた大正川排水機場・水門（山口県宇部土木建築事務所、2012）では、図12に示したように外水（厚狭川）の水位が増水により高くなったことから、厚狭川から大正川にバックウォーター現象による流入を防止するために水門を閉鎖した。これにより、ポンプ場ではポンプ3基が稼働したものの、排

写真5 大正川排水機場・水門  
(2023年8月10日撮影)

水能力（39 t/秒）が追い付かず大正川や桜川の水位が上昇し、さくら橋では左右の堤防高を水位が越えて溢水が生じ、周辺へ洪水流が流入して浸水被害が発生したものと推察される。なお、流木によりポンプ2号機の故障が生じたが、既に復旧している（山陽小野田市議会総務文教常任委員会、2023a）。

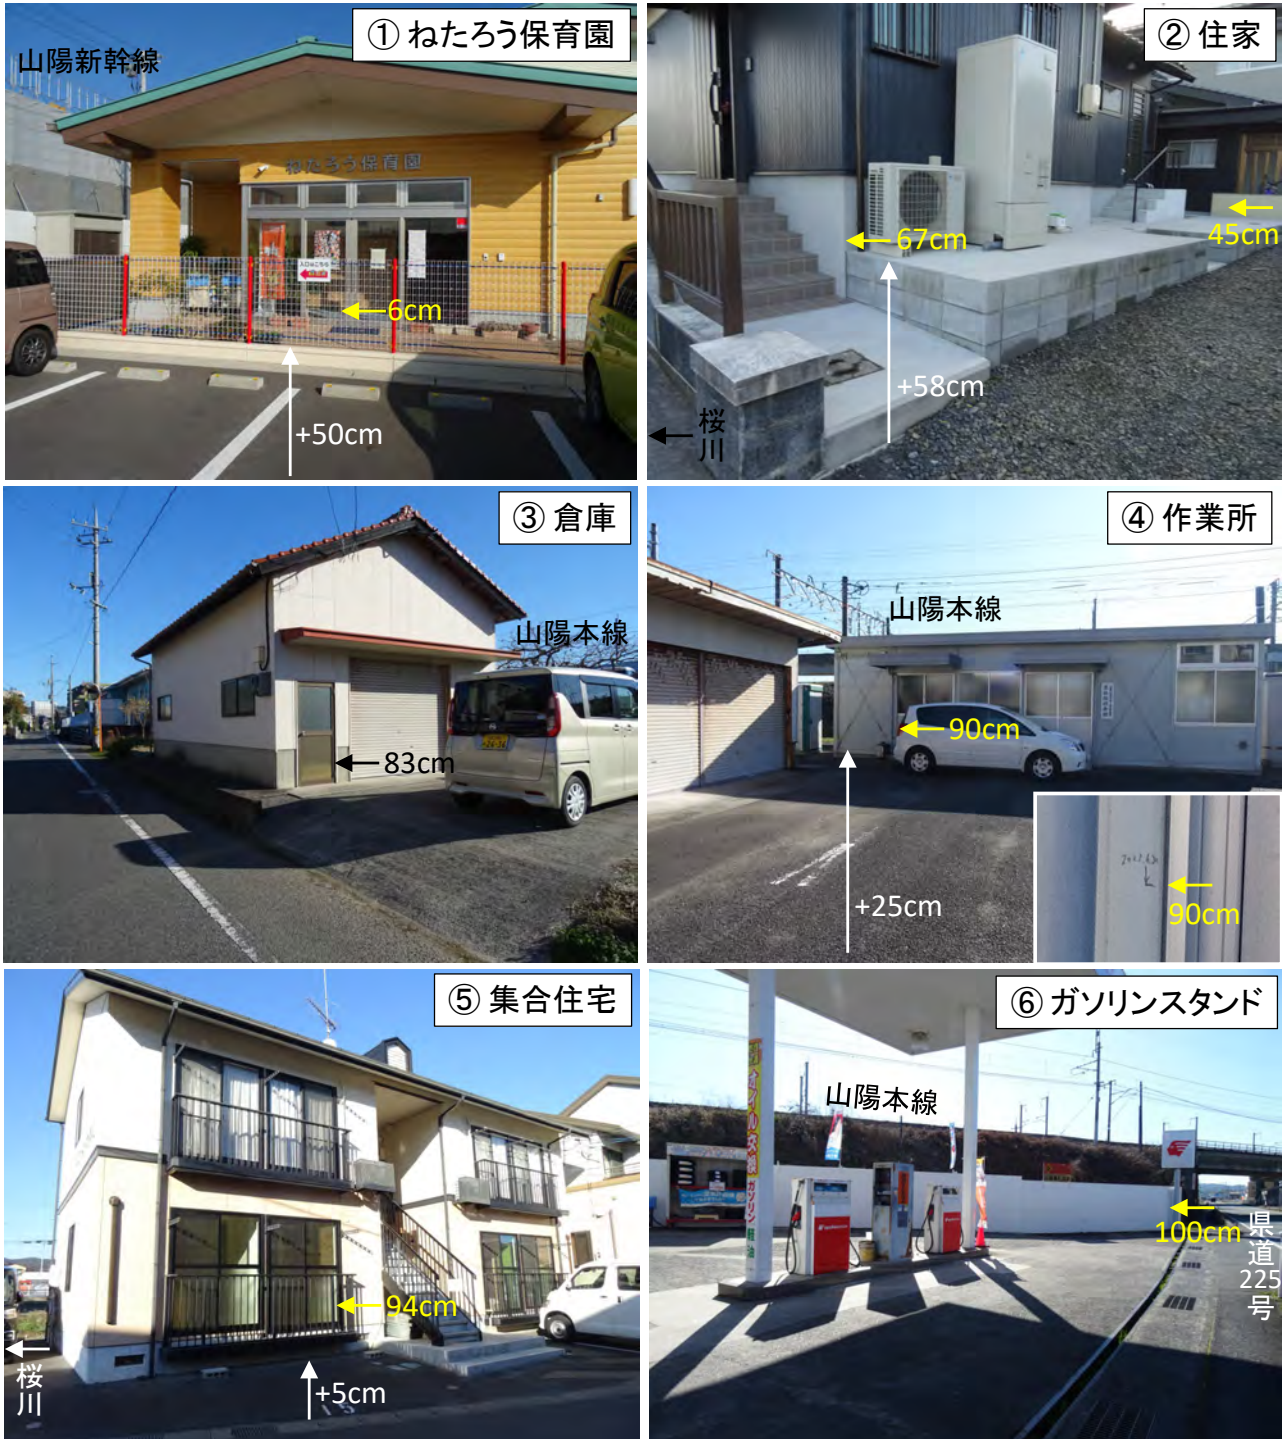
それでも、保育園では写真 6.1 に示した玄関ドアで 7cm の浸水が確認されており、園舎に洪水流が流入して、図 14 に示したように床上浸水の被害に見舞われている（山陽小野田市議会民生福祉常任委員会、2023a,b）。復旧には 1,820 万円の経費を見込んでおり、現在は「居ながら工法」により順次各部屋の改修工事を行っている（宇部日報、2023）。

写真 6.2 は 1970 年代に桜川の西側に開発された住宅地に立地する住家であり、奥の住宅は当時の建物、手前の住宅は幾度となく浸水被害に見舞われたことから、嵩上げをして新築した住宅を示している。

写真 6 2023 年水害による厚狭地区の浸水被害（①～⑥は図 14 と一致）

今回の水害では旧住家は浸水被害に見舞われているが、現在住んでいる住宅は、嵩上げをしているため、浸水被害を回避している。写真 6.3 の倉庫、写真 6.4 の作業所、写真 6.5 の集合住宅は、厚狭駅北口の駅前通りから桜川に続く商店街通りに位置しており、周囲より標高が低くなっていることから、桜川からの洪水流が流れ込んで、くぼ地状の地形のために滞留して浸水被害が生じている。写真 6.6 に示したガソリンスタンドは県道 225 号（旧国道 2 号）に面しており、この付近も周辺よりもやや低い標高のため、県道北側と同様に、約 1m の浸水被害に見舞われている。

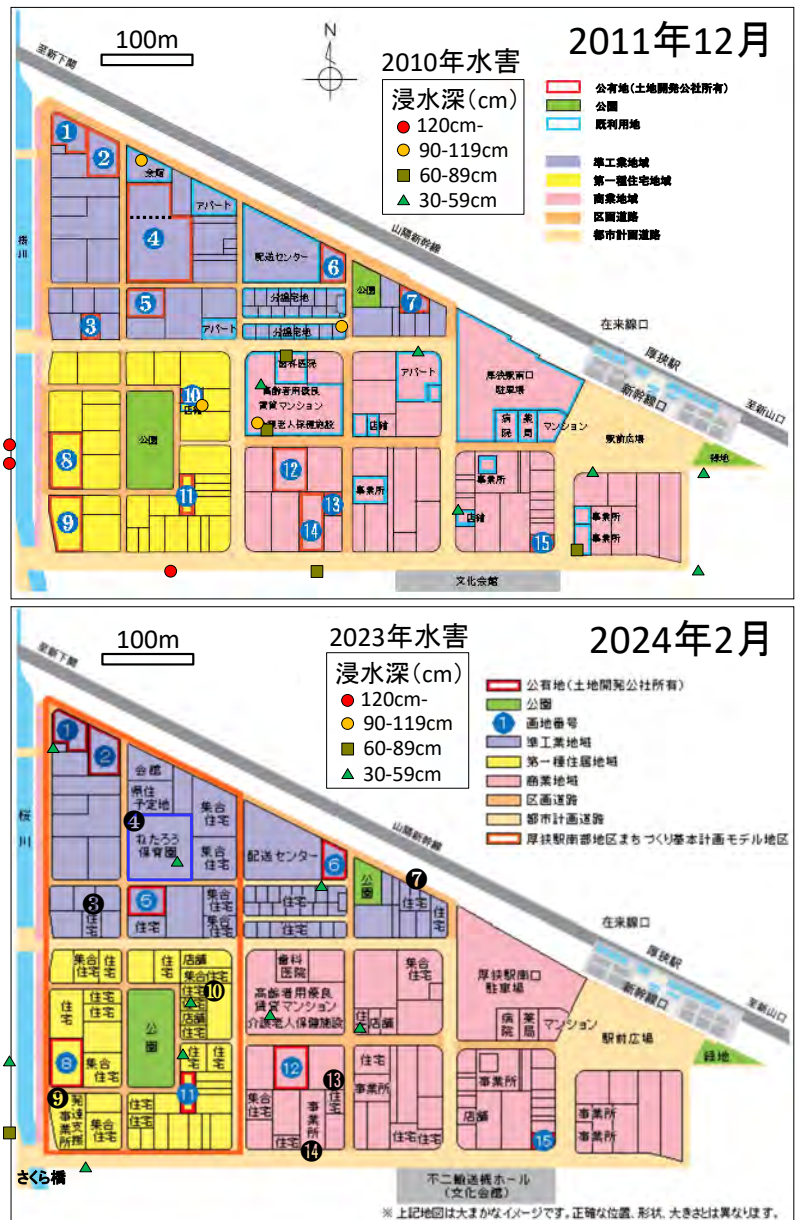
図 16 山陽小野田市土地開発公社の厚狭駅南部地区内の売却可能公有地（上：2011 年 12 月 28 日更新、下：2024 年 2 月時点）（山陽小野田市土地開発公社、2024 年のホームページに掲載された資料に基づいて筆者らが加筆。下図の③④⑦⑨⑩⑬⑭は 2011 年以降に売却された区画）

図16には、山陽小野田市土地開発公社が公表している厚狭駅南部地区内の売却可能公有地の地図を示しており、上段が2011年12月（2010年水害後）、下段が2024年2月（2023年水害後）の状況である（山陽小野田市土地開発公社、2024）。2011年12月の時点では、マンション、医院・薬局、高齢者施設、事業所、店舗、集合住宅、分譲住宅などが立地しているが、表5に示したように画地番号①～⑮の区画が売却可能公有地として公募されていた。12年が経過した2024年2月の段階で、③④⑦⑨⑩⑬⑭の7か所が売約済みで、売却された面積は55.6%と半分を超えている。その一方で、いまだに売却がなされていない公有地が半数弱に上り、2011年12月当時の売却額を13.7～44.2%も減額して売却を予定している。この背景には、山口県と山陽小野田市が2015年3月に公表した「厚狭駅周辺まちづくり構想」（山口県・山陽小野田市、2015）では、「2-8 宅建業聞き取り調査」において、「周辺に比べ、地価が高いや防災面での不安といった点が聞かれました。現在、防災対策が進められていますが、水害にあったというマイナスイメージがあることや南側に住む魅力のなさを指摘する意見もありました。」と述べられており、2010年水害による浸水被害をはじめ、幾度となく発生する浸水被害を目の当たりにして、購入を躊躇していることが要因の一つであると考えられ、筆者らのヒアリング調査でも同様な意見が得られている。
