**山口大学施設維持管理計画
(個別施設毎の長寿命化計画)**

**国立大学法人山口大学
平成 31 年 3 月**

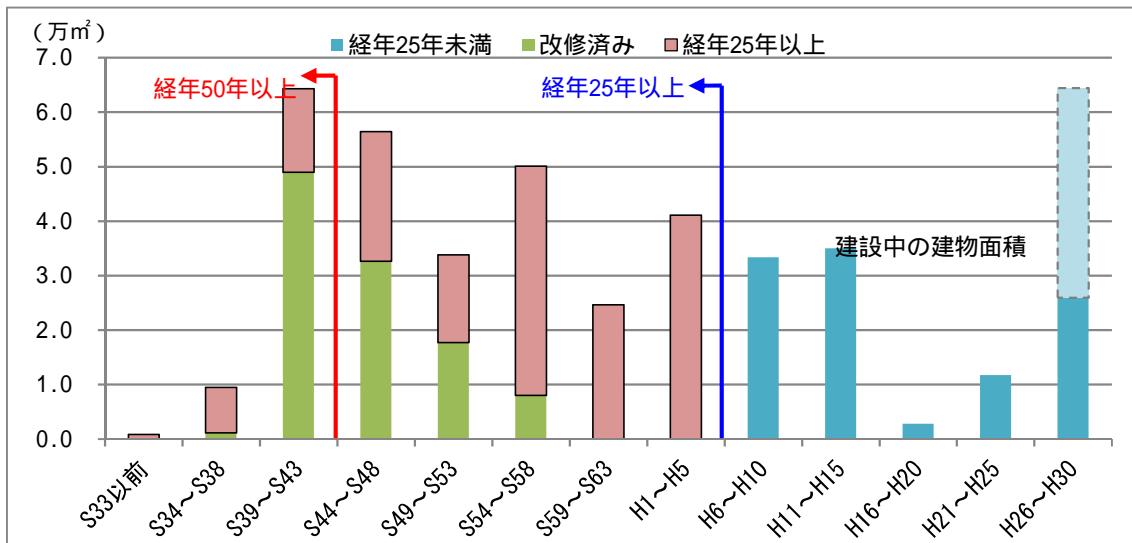
[図] 建設年別保有面積 (H30.5)

本学は約42,8万m²(H30.5現在　未完成含む)の建物を保有しており、建築年別保有面積の内訳は経年25年未満の建物が約14,7万m²、改修済み建物が約10,9万m²、経年25年以上の未改修建物が約17,2万m²である。また、約7,5万m²は経年50年超となっている。

未改修建物の内訳は、大規模改修時期にあたるS54～S58年建設の建物が約4,2万m²、今後10年内に改修時期となる建物が約6,6万m²、改修時期を過ぎた建物が約6,4万m²ある。

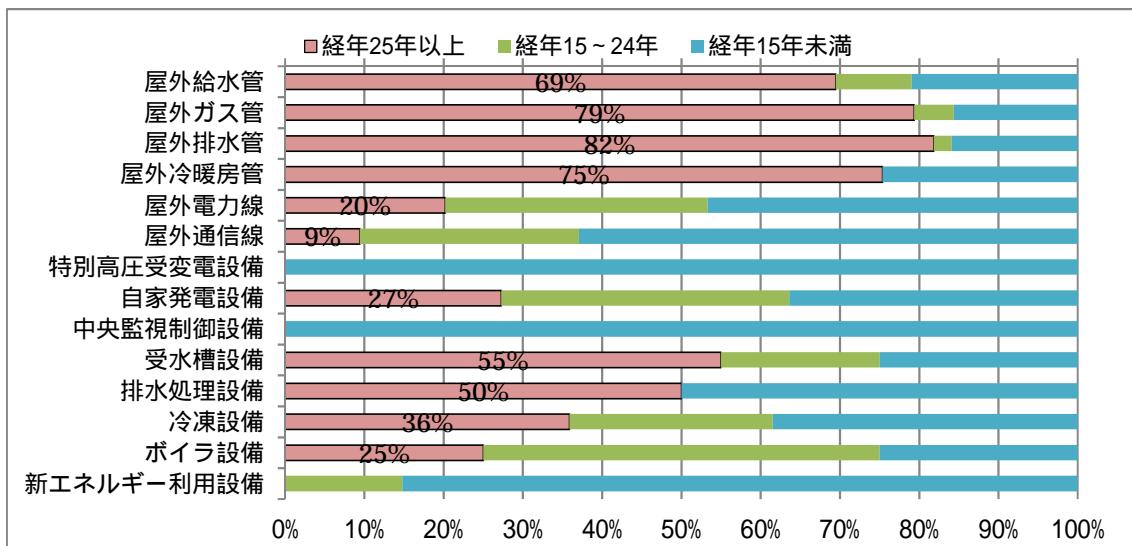
[図2] ライフライン老朽状況 (H30.5)

屋外給水管、屋外ガス管、屋外排水管、屋外冷暖房管、受水槽は経年25年以上の割合が50%を超えており特に老朽化が進んでいる。

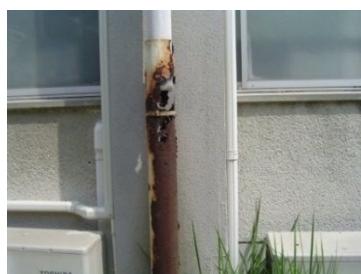
腐食した堅樋

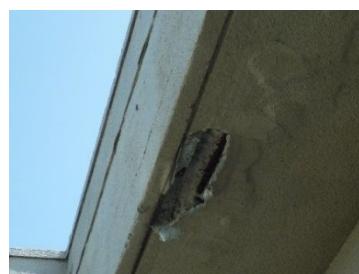
劣化により軒裏コンクリートが剥落

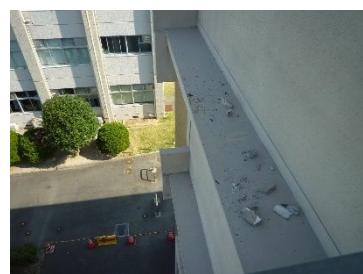
落下したコンクリート片

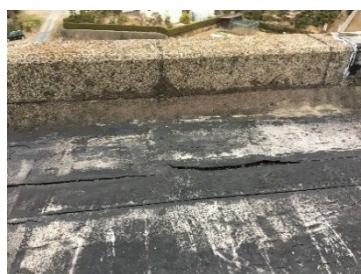
屋上防水シートの剥離

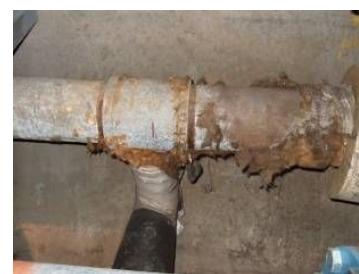
老朽化した屋外給水管

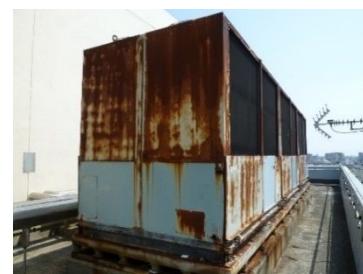
老朽化した空調設備

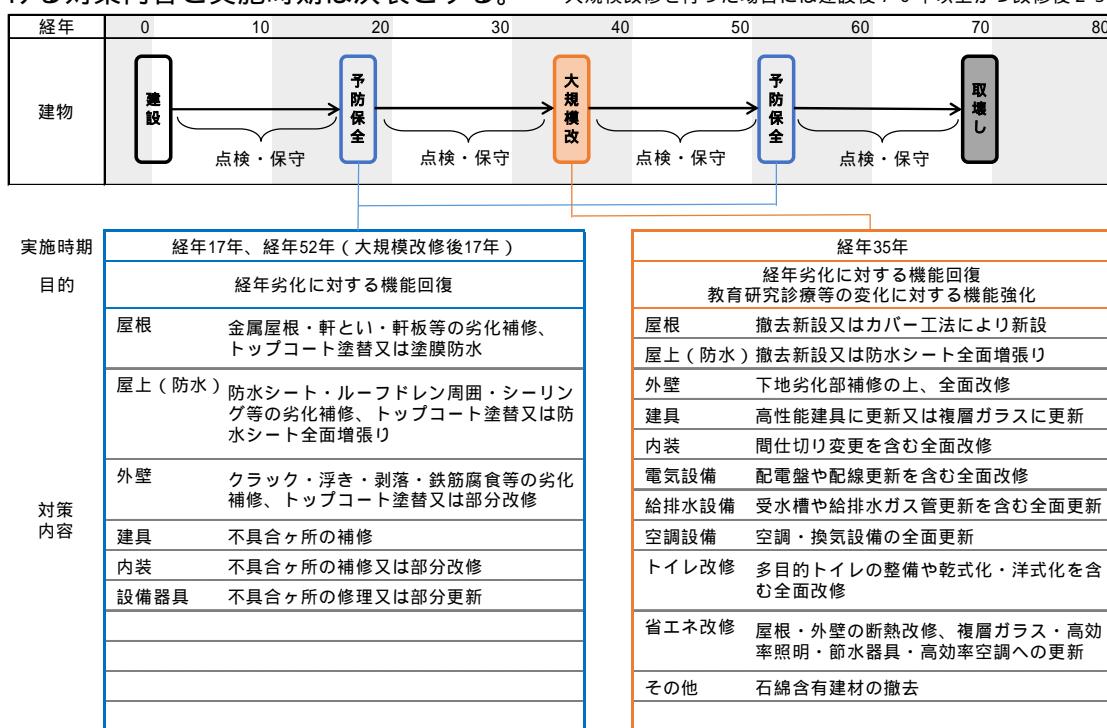
従来の事後対応型修繕から個別施設計画に基づく予防保全型修繕への転換により長寿命化を図る。建物の供用年数は原則建設後70年(プレハブ、木造は40年)とし、供用期間中における対策内容と実施時期は次表とする。 大規模改修を行った場合には建設後70年以上かつ改修後25年使用する。

大規模改修の実施時期が遅れ、2度目の予防保全と取壊し時期との間隔が著しく短くなる場合(予防保全後10年以内に取壊し等)には、2度目の予防保全の取止め又は実施時期の前倒しを検討する。

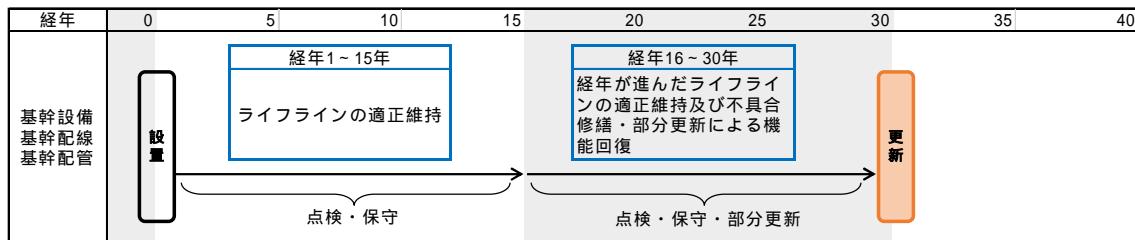
供用年数は原則設置後30年とし、供用期間中における対策内容と実施時期は次表とする。

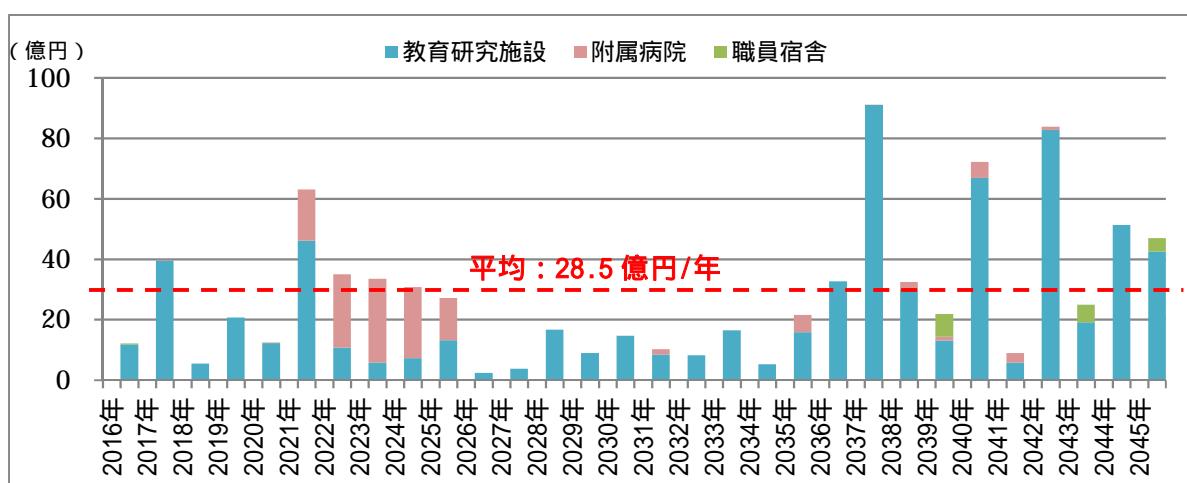
〔図〕中長期的な計画的營繕・更新等コストの見通し（建物）

建物は2016年度～2045年度までの30年間で必要となるコストを試算

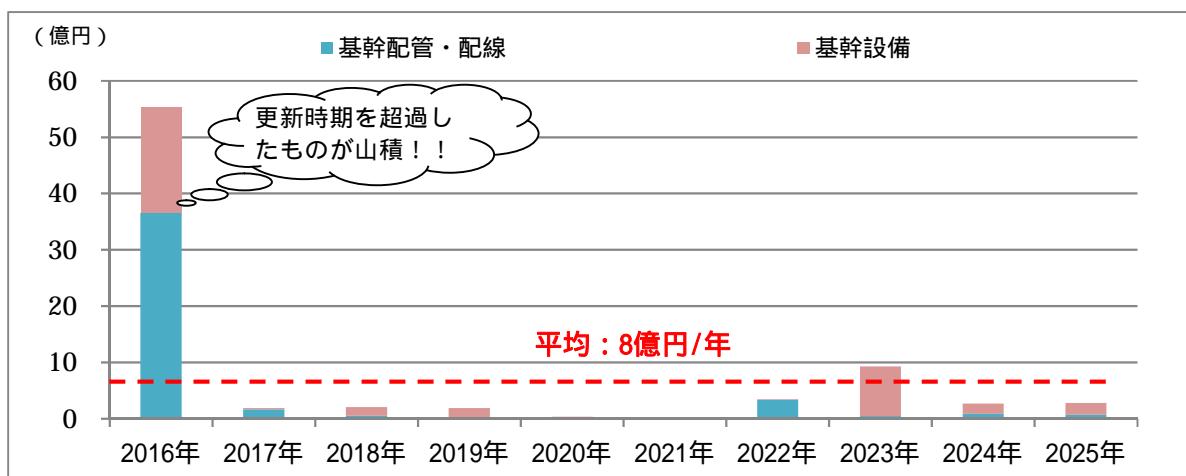
〔図〕中長期的な更新コストの見通し（ライフライン）

ライフラインは2016年度～2025年度までの10年間で必要となるコストを試算

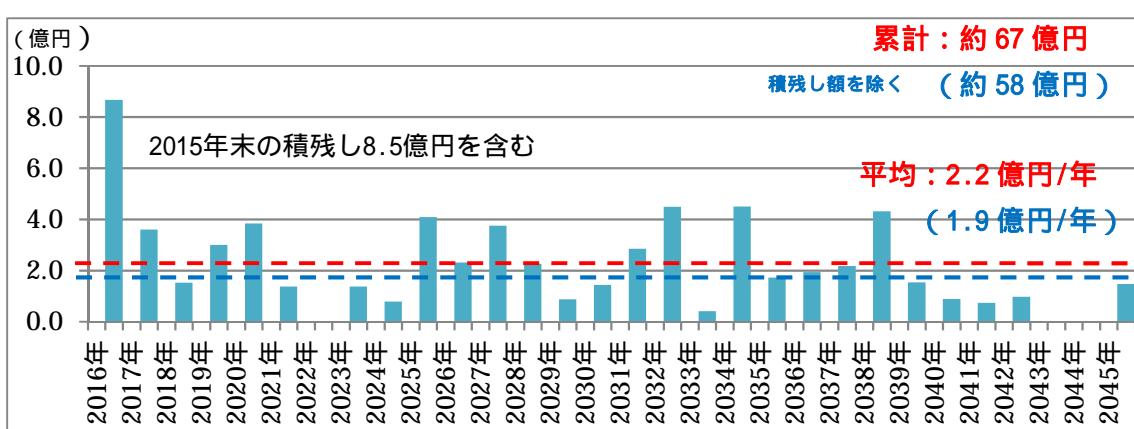
〔図〕今後30年間に必要となる予防保全費（建物：教育研究施設）

毎年1.9億円の実行財源を確保し、予防保全を計画的に行うことが理想ではあるが、現在の厳しい財政状況の中、その費用を全て捻出することは不可能である。このため、整備範囲の選別及び整備時期の平準化等を行い、より実現性のある計画とする必要がある。

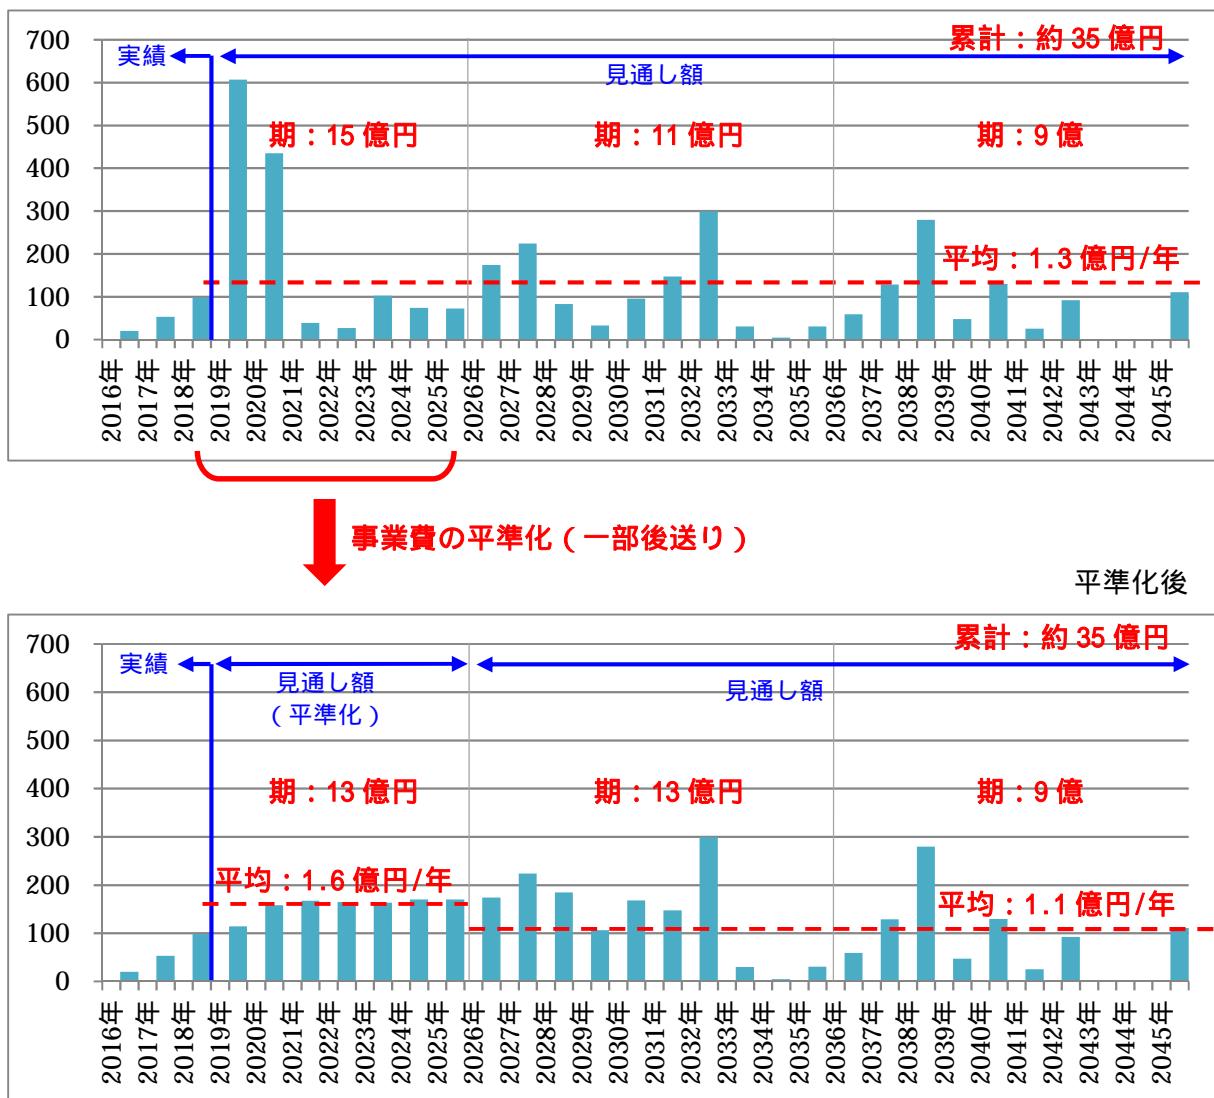
[図] 教育研究施設の予防保全費（整備実績反映及び整備範囲選別）

行動計画及び「6 - 3 教育研究施設の予防保全費確保状況」で示した教育研究施設において必要となる予防保全費の見通しについて、2018年度末までの整備実績を反映するとともに、「6 - 4 整備範囲の選別」により必要額の見直しを行った結果、2045年度までに必要となる費用の見通しは約35億円となった。

期目は、長寿命化計画への過渡期にあたるため、整備時期を超過した建物が多数存在しており、また、各団地の総合研究棟等の大規模建物が予防保全時期を迎えるため必要額が多くなっている。期目は、大規模改修の実施時期が遅れるため、2度目の予防保全と取壊し時期との間隔が著しく短くなり予防保全を実施しない建物が多数存在することから必要額が小額となっている。各年度における予防保全費必要額にはばらつきが大きいため、健全度・規模・用途等を考慮し整備予算の平準化を図った。(図下段)
