# 2023 年の梅雨前線豪雨により山口市で発生した浸水被害の特徴

## Characteristics of Flood Damage in Yamaguchi City by Heavy Rainfall of Baiu-front, 2023

### 要旨

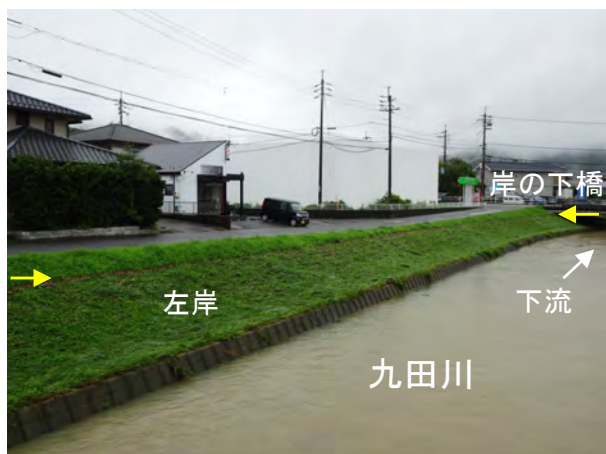
黒川地区では、6月30日から7月1日にかけての豪雨により、戸建て住宅、集合住宅、商業施設、店舗などに浸水被害が発生した。写真1.1は、県道61号から山口県立西京高等学校に通じる岸の下橋を上流から撮影した写真を示した。九田川の左岸は、掘込構造の護岸であるため、洪水が堤内側に越流しても堤防が決壊することはないが、1日の11時1分にはやや水位が低下しているものの、左岸護岸には塵芥が線状に付着し、九田川の水位が道路のわずか30cmにまで迫っていたことがわかる。右岸は県道61号の敷設時に盛土をして嵩上げしているため、歩道面より1m以上も余裕高が認められている。

写真 1.1 岸の下橋上流左岸における九田川の水位と塵芥の状況（1日11時01分撮影）

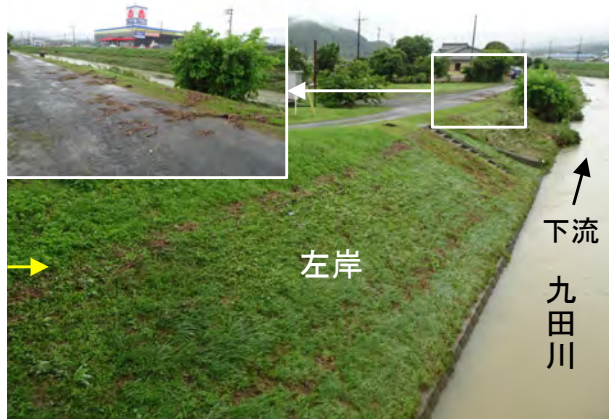
写真1.2は、広瀬橋の下流左岸における越水の状況を示した。上流の岸の下橋から、広瀬橋、吉野橋、平野橋までの左岸は、県道61号が走る右岸より堤防が低いため、九田川の水位が上昇した際には左岸側の堤防から越水が生じ、堤内地の水田地帯に洪水流が流れ込むことが、2009年の水害でも確認されている。今回の豪雨でも堤防の天端上に九田川から運ばれてきた塵芥が確認できることから、この付近で外水氾濫が発生していたことがわかる。なお、堤防

写真 1.2 広瀬橋下流左岸における九田川の水位と塵芥の状況（1日11時11分撮影）

に隣接する住宅は大きな浸水被害が生じていないが、堤防の裏尻側の堤内地は低くなっているため、住宅では地盤から最高56cmの高さに浸水の痕跡が確認できる。

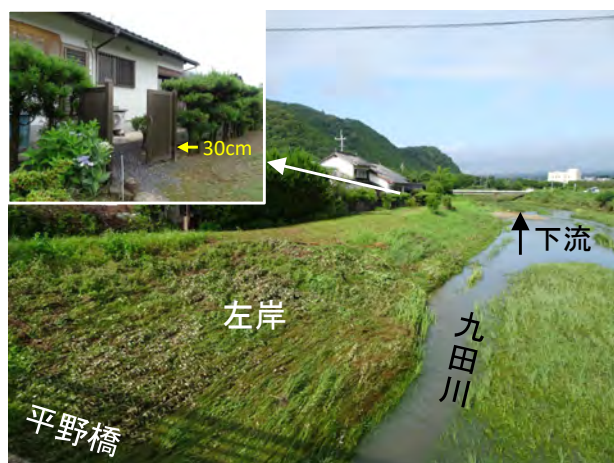
写真1.3には、平野地区における住宅の浸水被害の状況を示した。平野橋下流の左岸に位置する住宅では、九田川の越水によりブロック塀に30cmの浸水痕跡が確認でき、住宅にも床下浸水の被害に見舞われている。また、九田川に流れ込む小河川（名称不明）も両岸が溢水しており、堤内地のくぼ地では住宅や農業用倉庫などに浸水被害が認められている。

写真 1.3 平野橋下流の左岸における九田川の水位と宅地の浸水状況（2日撮影）

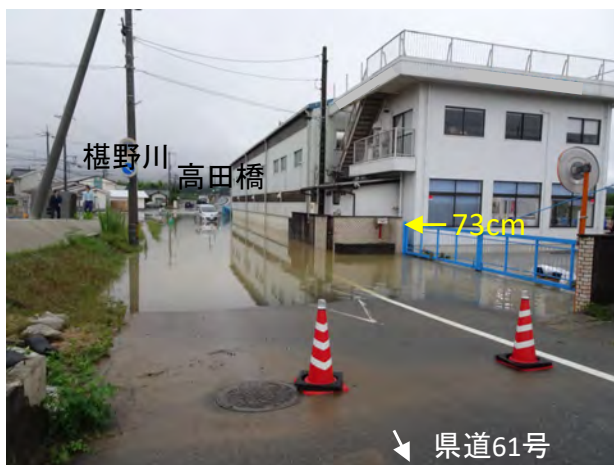
写真1.4には、県道61号（右岸堤防）と榎野川左岸に挟まれた田屋島に立地する総合商社における浸水の状況を示した。この一帯は周辺と比べて標高が低いため、地区内に雨水が滞留して内水氾濫による被害が頻繁に発生しているエリアである。2009年の水害でも床上浸水の被害に見舞われており（山崎ら、2011；山本ら、2011）、水害の軽減対策は行われていたものの、今回の水害でも地盤から高さ73cmまで浸水している。

写真 1.4 県道61号と榎野川左岸に挟まれた田屋島における総合商社と自家用車の浸水状況（1日6時47分撮影）

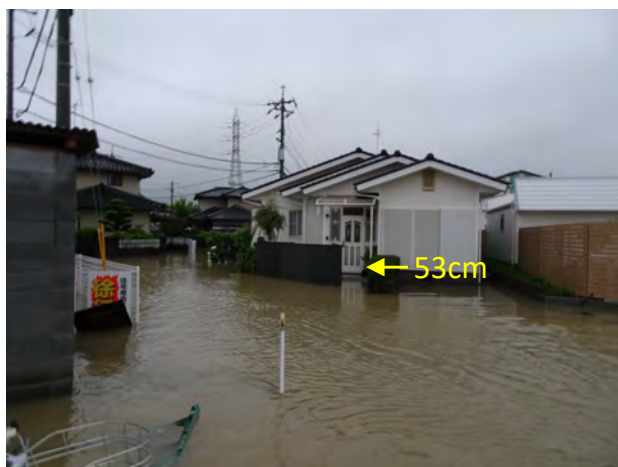
田屋島には、1980年代後半に水田を転用して約20戸の戸建て住宅と集合住宅が建設された街区があり、街区一帯は写真1.5に示したように内水氾濫が生じており、写真1.6に示した住宅では75cmまで水に浸かり、一帯で浸水被害が発生している。

写真 1.5 田屋島における住宅の浸水被害の状況（1日6時56分撮影）

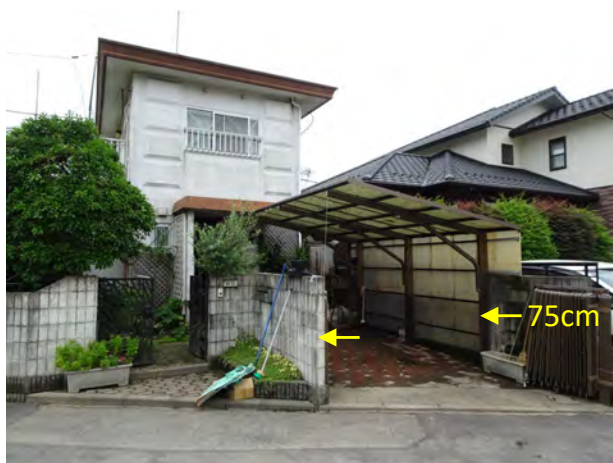
写真 1.6 田屋島における住宅の浸水被害の状況（2日撮影）

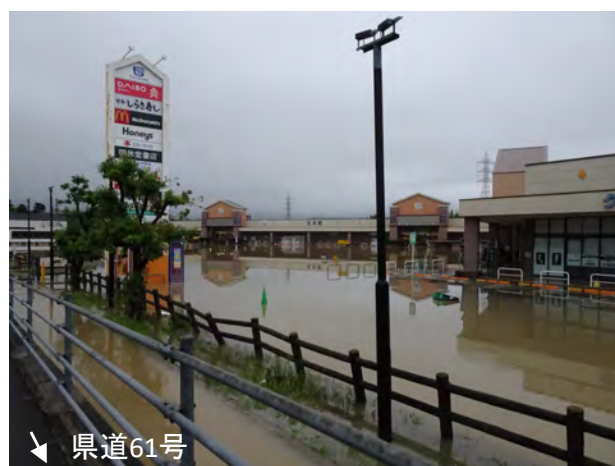
田屋島の県道61号沿いには大型商業施設のハイパーモールメルクス山口（2000年開業）が立地している。隣接する遊戯施設は県道の高さまで盛土を施工して嵩上げされているため、浸水被害に見舞われていないが、商業施設では水田を転用した盛土の施工がされていない状況で開発が行われている。このため、写真1.7に示したように施設一帯が浸水する被害に見舞われており、最高で50cm強の浸水深が生じており、2009年の浸水深をやや下回る被害となった。

写真 1.7 大型商業施設（ハイパーモールメルクス山口）における浸水の状況（1日7時00分撮影）

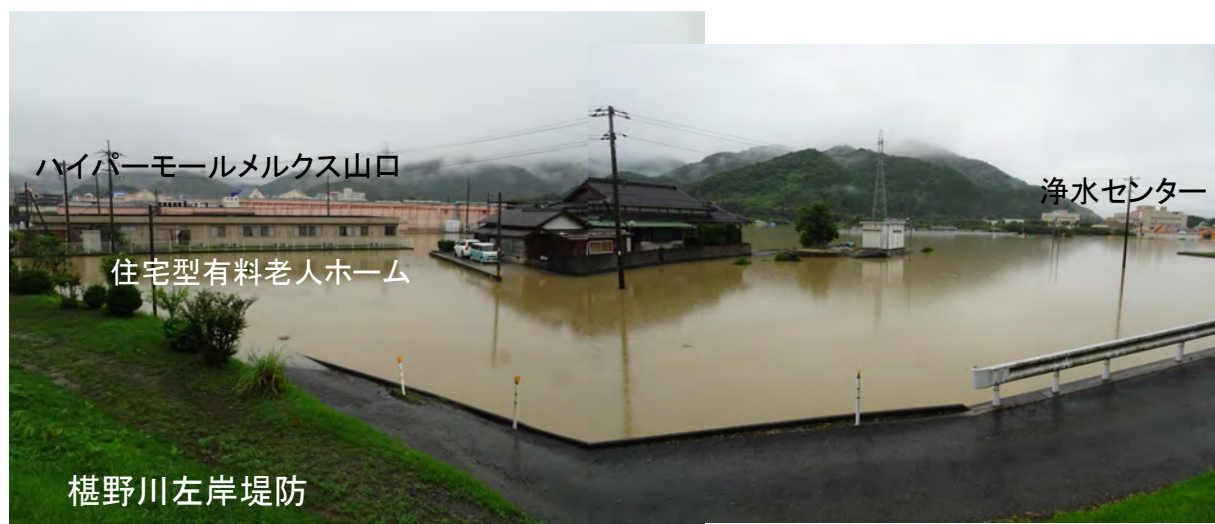
その一方で、商業施設の西側のエリアでは、写真1.7の東エリアと比較してやや標高が高いことから、店舗の入口から店内に洪水流が侵入したものの、浸水は高さ数cmで、止水板も設置されていたことから、大きな被害は生じず、被災当日も営業が出来る状況であった。田屋島地区の榎野川堤防寄りの低平地のエリアでは、写真1.8に示したように一帯が浸水する被害が生じており、ハイパーモールメルクス山口に隣接する住宅型有料老人ホーム（2011年開設）でも駐車場までが浸水する被害が発生している。

写真 1.8 榎野川の左岸堤防から見た田屋島地区における浸水の状況（1日8時54分撮影）

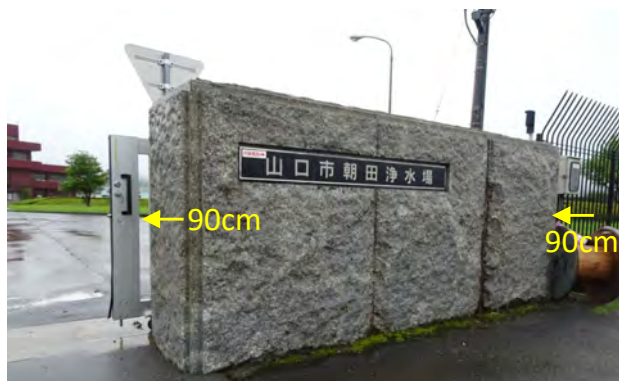
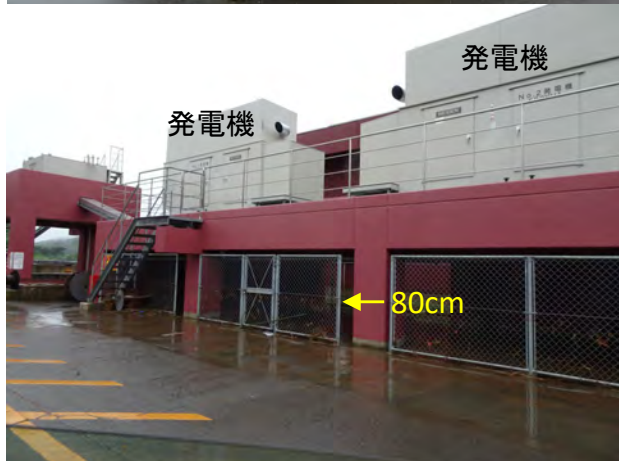
写真 2.1 山口市朝田浄水場における浸水の状況  
（1日8時01・03分撮影）

今回の水害では、写真 2.1 のように正門で 90cm の浸水が確認できるが、止水板の設置による雨水の流入防止、発電機の嵩上げ（写真 2.1）などの水害対策を実施していたことから、構内は浸水したもの、上水道の供給には影響を及ぼさなかった。

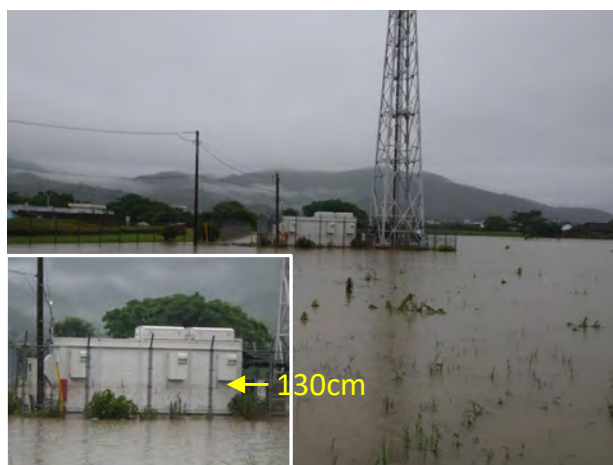
写真 2.2 岩富における NTT ドコモ山口朝田基地局の浸水状況（1日7時38分撮影）

その一方で、山口市朝田浄水場に隣接する株式会社 NTT ドコモの山口朝田基地局（写真 2.2）では、130cm の浸水被害に見舞われており、翌日には修理作業が開始されていた。また、近隣には水田を転用して集合住宅が建てられており、床上浸水や自動車の浸水被害に見舞われている（写真 2.3、写真 2.4）。なお、写真 2.3 内の「+18」は地盤から嵩上げの高さ、「92」は 18cm の嵩上げを含む浸水高さを示している。一方、道路を隔てた戸建て住宅では約 1m の嵩上げをしているため、浸水から免れている。

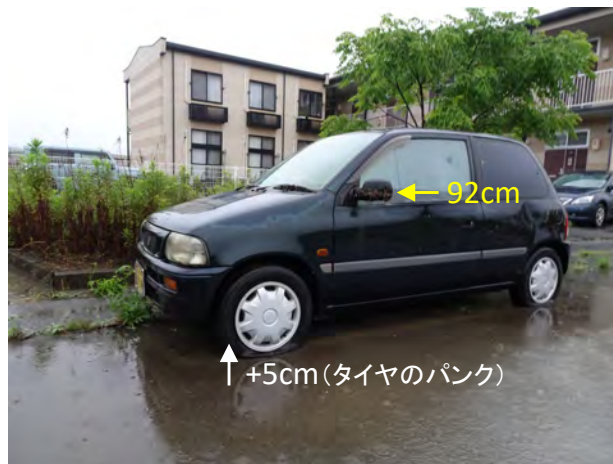
写真 2.4 岩富における自動車の浸水状況  
（1日7時40分撮影）

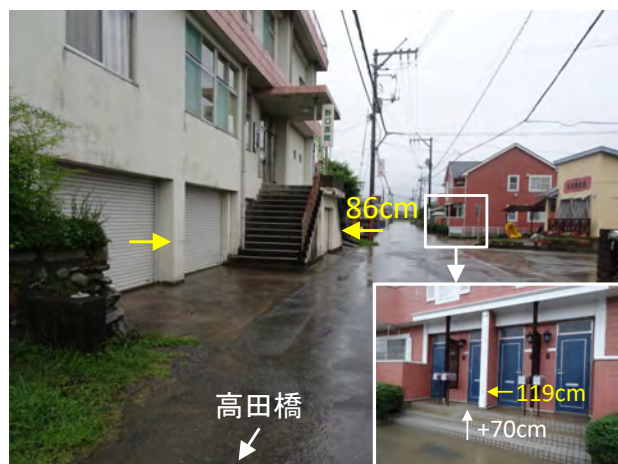
岩富は榎野川の右岸（高田橋）と支川の吉敷川左岸（大歳橋）に挟まれたすり鉢状の地形を呈しており、雨水が滞留しやすい地形となっている。写真 2.5 の医院では、1 階部分を駐車場としているため、診療業務を行う 2 階には影響がなかったが、近隣の集合住宅では道路地盤から約 1.2m の高さまで浸水する被害に見舞われている。地区の中央を流れる中川にかかる岩富橋付近は、すり鉢状地形の底部に位置していることから、川沿いの住宅で 1m を超える浸水に見舞われている（写真 2.6）。山口市は 2009 年の水害を契機に「岩富遊水池」を設置しているが、

写真 2.5 岩富に位置する医院と集合住宅における浸水の状況（1 日 7 時 30 分撮影）

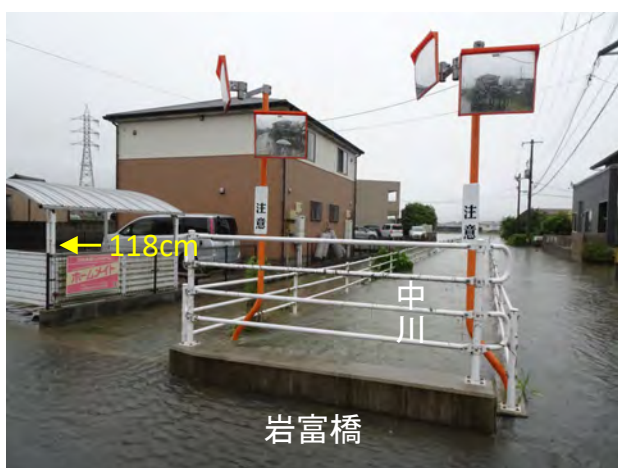
写真 2.6 岩富橋付近における浸水の状況（1 日 7 時 47 分撮影、岩富地区）

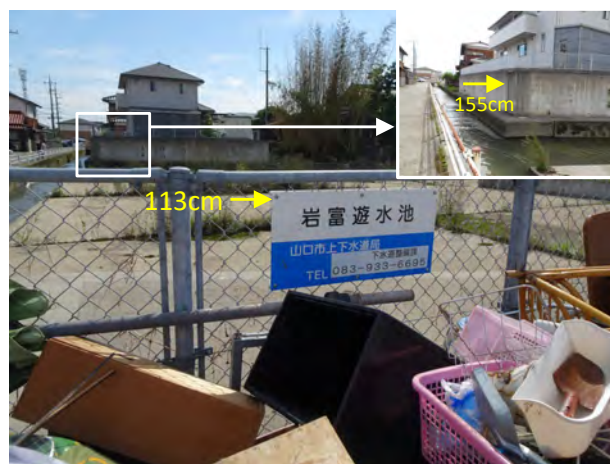
貯水量 860 t を大きく上回る雨水の流入により、貯水容量を大きく超え、写真 2.7 のように 113cm の高さ浸水痕跡が確認できる。写真 2.8 は水田に放置された乗用車を示しており、大歳橋から岩富に下った際に、滞留していた雨水により車両が浮いて水田まで移動したものと推察されるが、運転手は脱出して人的被害は生じなかった。なお、大歳まちづくり協議会だより（2024）には、岩富の中川の内水氾濫を食い止めるため、朝田浄水場の西側に位置する市有地に遊水地を設ける案が提示されている。

写真 2.7 岩富遊水池および周辺における浸水の痕跡（2 日撮影）

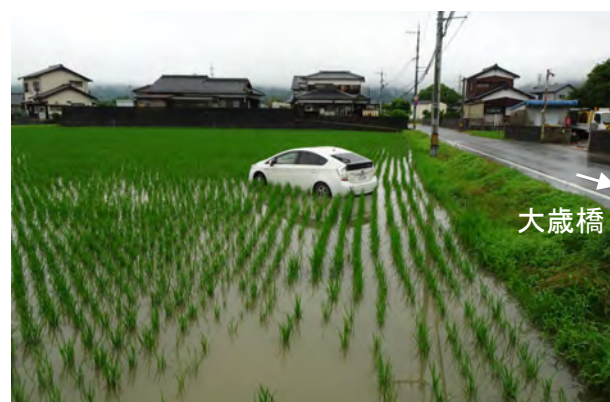
写真 2.8 水田に放置された乗用車の状況（1 日 11 時 48 分撮影、岩富地区）

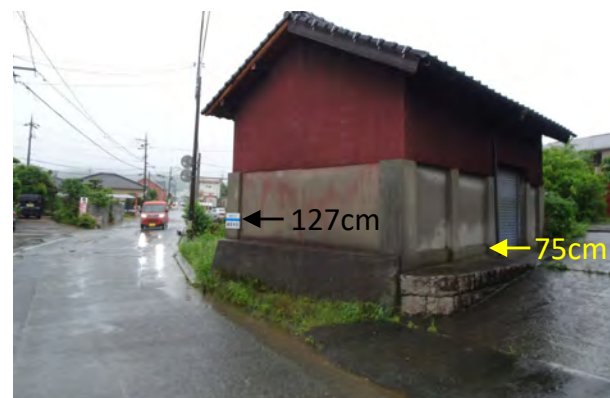
写真 2.9 岩富に設けられた 2009 年水害時の浸水実績標（127cm）と今回の浸水深（1 日 7 時 49 分撮影）

写真 2.9 には、岩富に設けられた 2009 年水害時の浸水実績標と今回の浸水深を示した。2009 年の豪雨の際にも大歳地域は浸水被害に見舞われており、災害を後世に伝承するために、地域内の 13 か所に当時の浸水高をプレートで掲示する活動を実施している。しかし、諸般の事情により現在は後掲する写真 2.13 と朝田浄水場内の 3 か所にしか設置されておらず、他の浸水実績標は撤去されている。写真 2.9 に示した 127cm が 2009 年水害時の最高値であり、今回の浸水では高さ 75cm に浸水痕跡が確認できることから、前回の浸水を約 50cm 下回る浸水深であったことが伺える。

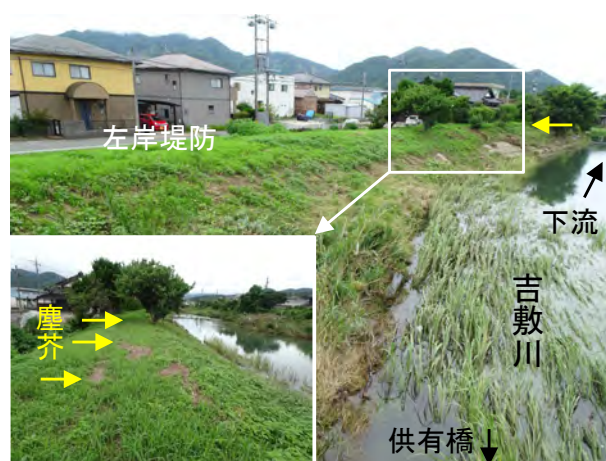
吉敷川に架かる供有橋の上流右岸には大歳水位観測所が設けられており、前掲した図 7 の水位図では 1 日の 2 時の時点で最高値の 4.85m を観測し、堤防高（左岸 6.09m、右岸 6.07m）まで達していない。しかし、3 日に筆者らが実施した現地調査では、大歳水位観測所（供有橋上流右岸）の対岸（左岸（写真 2.10））や供有橋下流左岸（写真 2.11）では堤防の天端に塵芥が確認できる。さらに、大歳水位観測所に隣接する右岸堤防では、堤防の天端に塵芥が堆積し、堤防沿いの道路に土砂の流出が確認できるが、詳細は不明である（写真 2.12）。この水位上昇によ

写真 2.11 吉敷川に架かる供有橋の下流の左岸堤防における塵芥の状況（3 日撮影）

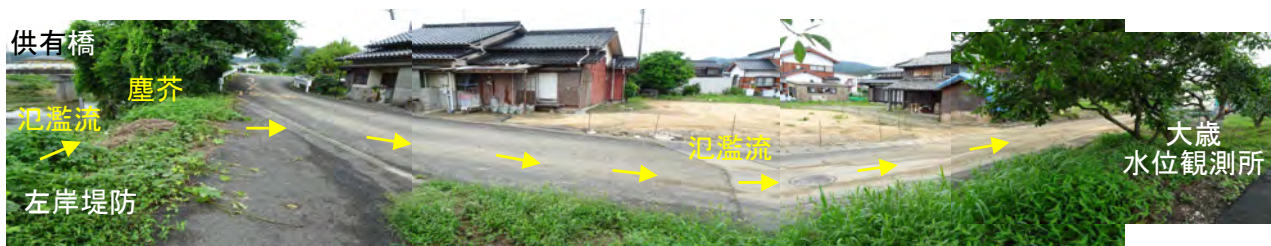
写真 2.12 吉敷川に架かる供有橋の上流の右岸堤防における塵芥の状況（3 日撮影）

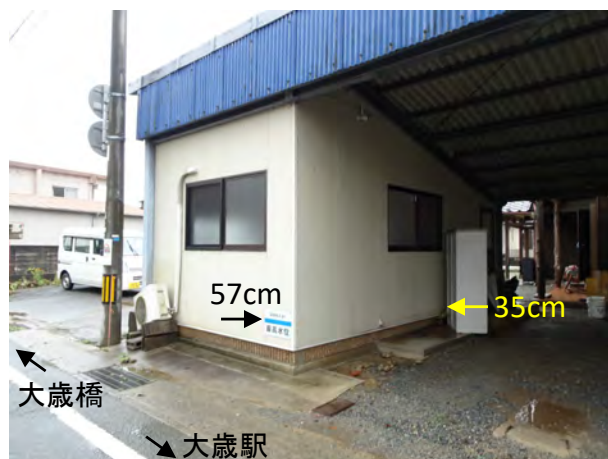
写真 2.13 岩富に設けられた 2009 年水害時の浸水実績標（57cm）と今回の浸水深（1 日 12 時 04 分撮影）

吉敷川右岸と JR 山口線（大歳駅）に挟まれたエリアも標高が低くなっており、写真 2.13 は JR 大歳駅前の通りに面した建設会社に設置された実績浸水板と今回の浸水深を示した。2009 年の水害では 57cm の浸水高に見舞われ、今回の水害では 35cm に止まっているが、道路を隔てた向かいの朝田南自治会集会所では、1 階が 61cm まで浸水している（写真 2.14）。また、付近では駐車場に止めた自動車が避難できずに浸水する被害が相次いでおり、レンタカーの代車利用が各所で確認できる。

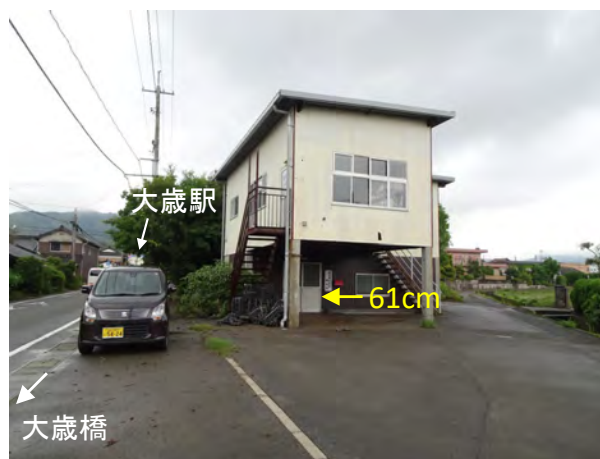
写真 2.14 朝田南自治会集会所における浸水の状況（1 日 12 時 59 分撮影）

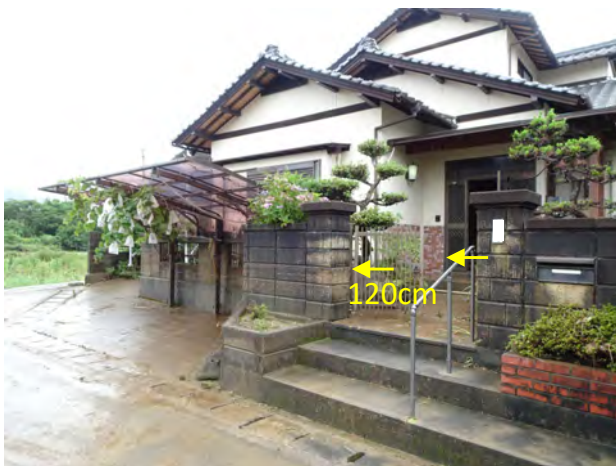
鴨原地区は、1970 年代前半に水田を転用して住宅建設が開始された団地で、現在は約 100 戸の住宅、数棟の集合住宅が立地している。ここでも、2009 年の水害では甚大な浸水被害に見舞われており、水害時には団地内に車両が侵入できなくなり、一時は孤立する状況が発生した（山崎ら、2011；山本ら、2011）。今回の水害でも、床上・床下浸水の被害に団地内の大部分が見舞われている（写真 2.15～17）。

写真 2.15 鴨原における住宅の浸水状況  
(1 日 12 時 31 分撮影)

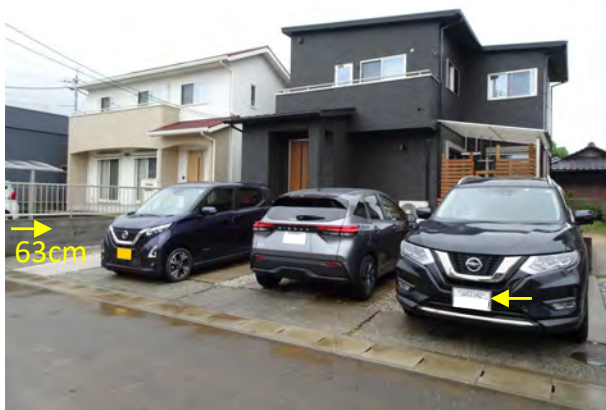
写真 2.16 鴨原における住宅の浸水状況  
(1 日 12 時 12 分撮影)

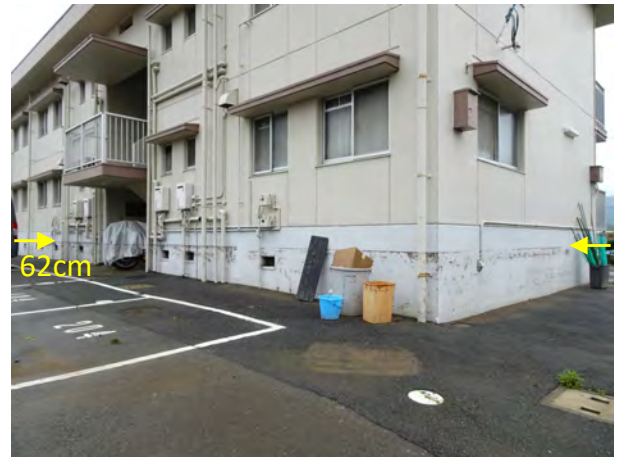
写真 2.17 鴨原における集合住宅の浸水状況  
(1 日 12 時 36 分撮影)

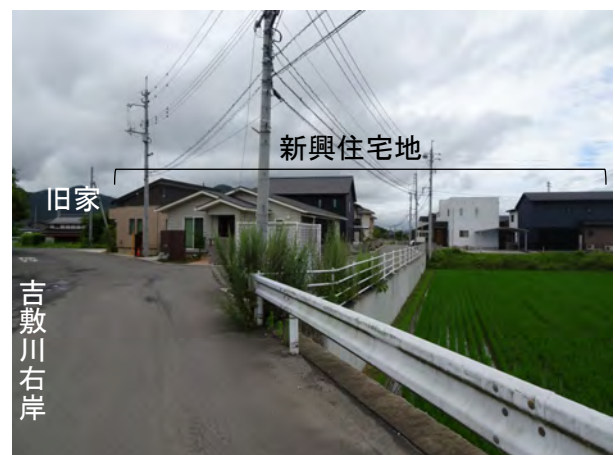
写真 2.18 では吉敷川の大歳橋下流右岸に開発された新興住宅地を示している。堤内地の水田に堤防の天端高まで盛土をして住宅地が開発されており、今回の水害では浸水被害が発生しておらず、比高の違いにより被災の有無に違いが生じている。写真 2.19 に示した近隣の造成地では水田に盛土した住宅地において擁壁が崩落する被害が生じている。

写真 2.18 吉敷川の大歳橋下流右岸において  
開発された新しい住宅地（3 日撮影）

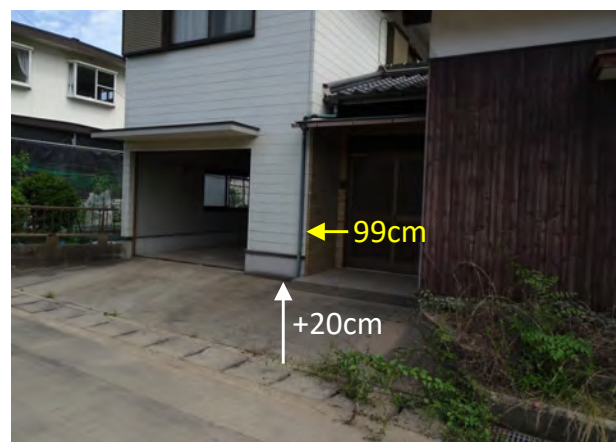
しかし、仁保川と問田川の合流点に位置する下千坊地区は、問田川の水位上昇により地区内に滞留した雨水がポンプ場から排水しきれず、浸水被害が発生した。図 12 には筆者らの現地調査により作成した下千坊地区の浸水深図（地盤からの高さ、cm）、写真 3.1・3.2 には浸水痕跡の状況を示した。地区の北側の街区では最高 1m 弱の浸水深に見舞われており、2009 年水害から 14 年ぶりの被害となっている。

写真 3.1 下千坊地区における住宅の浸水痕跡

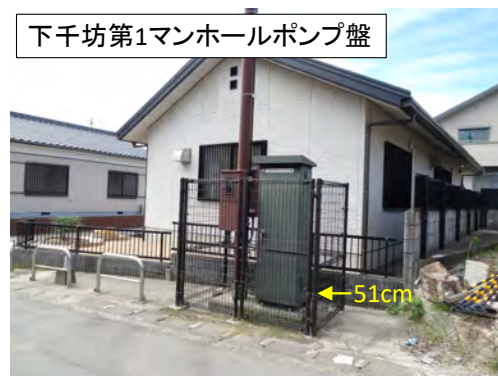
写真 3.2 下千坊第 1 マンホールポンプ盤の浸水痕跡

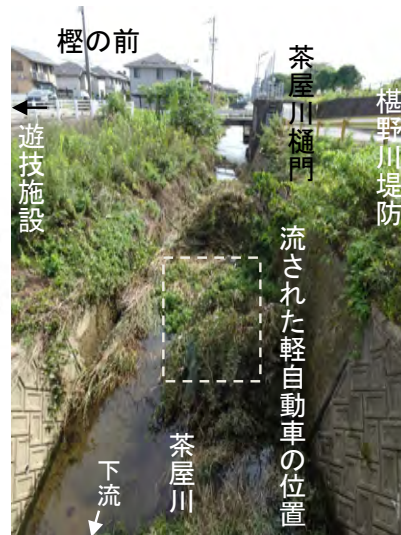
図13には、下流の小郡地域の東津橋雨量局で観測された雨量、茶屋川樋門の上流に設けられた簡易型水位計における水位の推移を示した。6月30日の夕方からの強雨により、茶屋川の水位は徐々に上昇して、19時過ぎには氾濫危険水位の1.90mを超え、一旦水位が低下したものの、7月1日0時に35mm、1時に57mmの強雨により、3.05mの水位を観測した後、6時に3.25mの水位を観測するまで、高水位により水位が欠測となっている。茶屋川における水位の急上昇により、軽自動車が茶屋川（新聞記事では用水路）に流され、運転者が水死する事故が発生している（写真4.1；山口新聞、2023）。写真4.2には隣接する茶屋川樋門を示しており、高さ114cmに浸水痕跡が確認できる。この高さまで水位が上昇したことから、軽自動車が浮き上がり、ガードレールを越えて流されたものと推察される。

写真4.1 軽自動車が茶屋川に流された現場

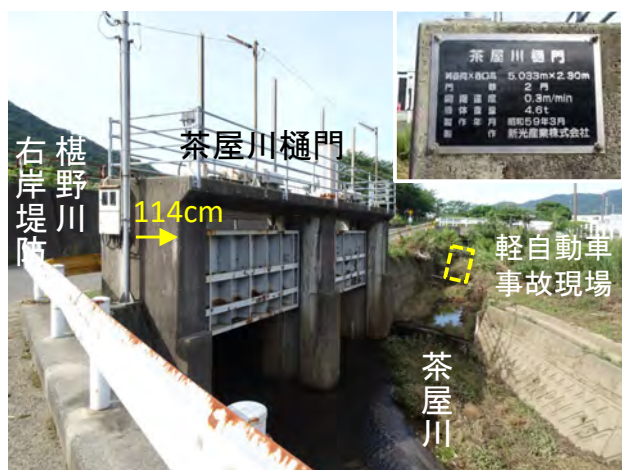
写真4.2 茶屋川樋門と軽自動車の事故現場

図 14 には、筆者らの現地調査により作成した仁保津地域における浸水深の分布図を示した。権現堂橋西詰の遊戯施設北東側の榎野川支流の茶屋川と仁保津川、さらに JR 山口線に挟まれた低平地では宅地開発が行われ、戸建て住宅、集合住宅、店舗が建てられており、檜の前街区が浸水被害に見舞われている。特に両支流が合流する茶屋川樋門付近では最高 136cm の浸水深となっており、ポンプ制御盤も浸水により故障し、水位計が欠測する増水に見舞わ

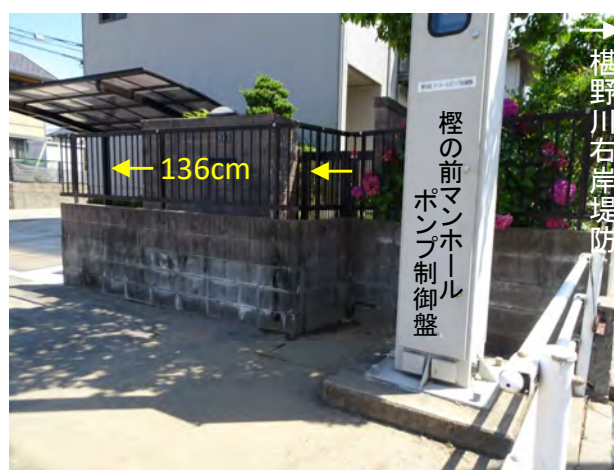
写真4.3 カーポートの浸水痕跡とポンプ制御盤

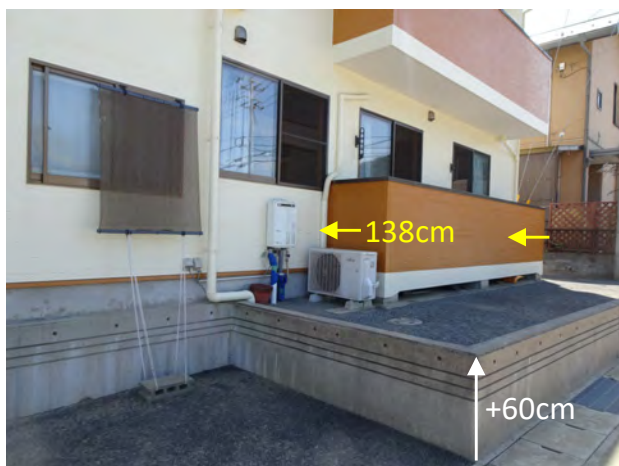
れている（写真 4.2・4.3）。街区内では北東側で標高が高くなっていることから、浸水深は徐々に浅くなっているが、街区奥の農業用ハウスでも 50cm の浸水痕跡が確認できる（写真 4.4～写真 4.8）。なお、本団地は 2009 年 7 月の豪雨でも浸水被害に見舞われているが、今回の豪雨では自家用車を高台に避難させた住民は少なかった。また、権現堂橋の西に位置する運送業が立地する流通団地でも、70 cm を上回る浸水深が確認できるが、建屋の嵩上げにより大

写真 4.4 店舗兼住宅における浸水痕跡

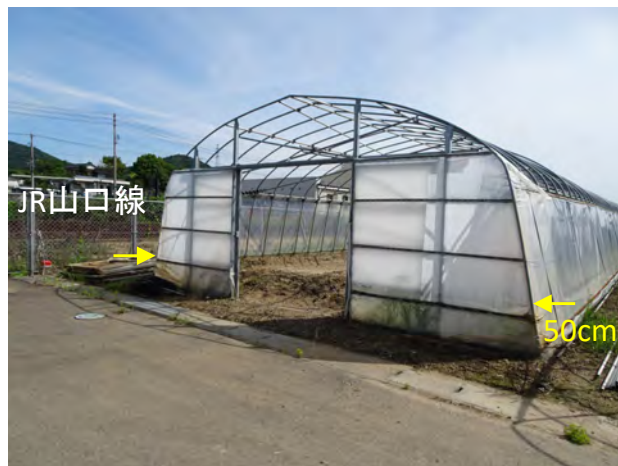
写真 4.7 農業ハウスにおける浸水痕跡

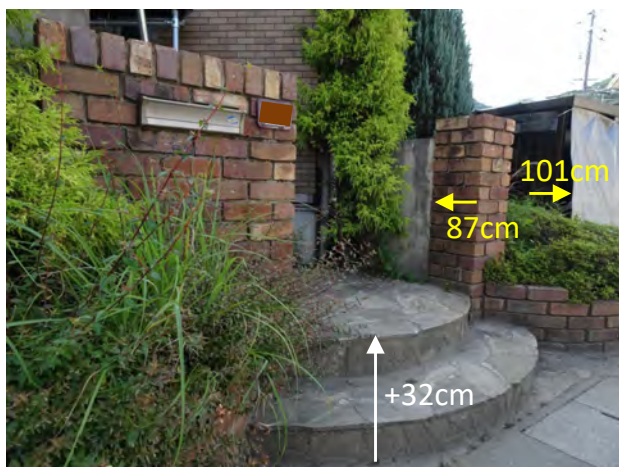
写真 4.5 床上浸水した住宅の浸水痕跡

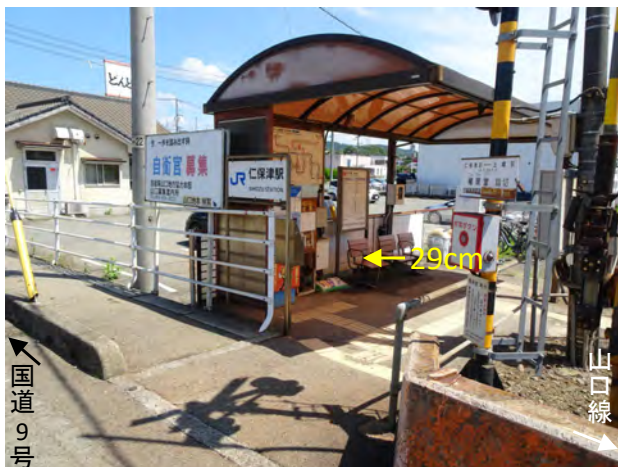
写真 4.8 仁保津駅における浸水の痕跡

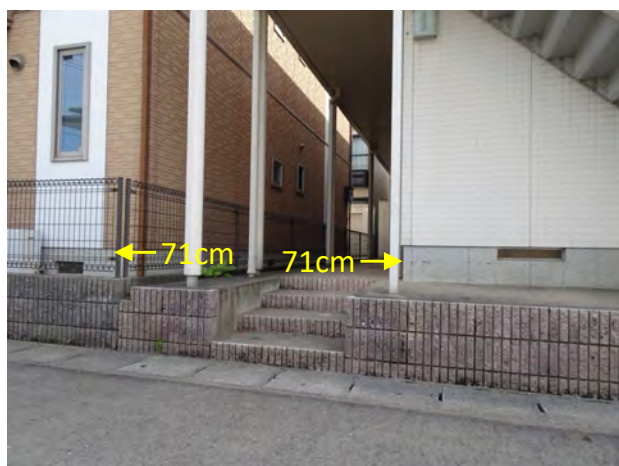
写真 4.6 床下浸水した集合住宅における浸水痕跡

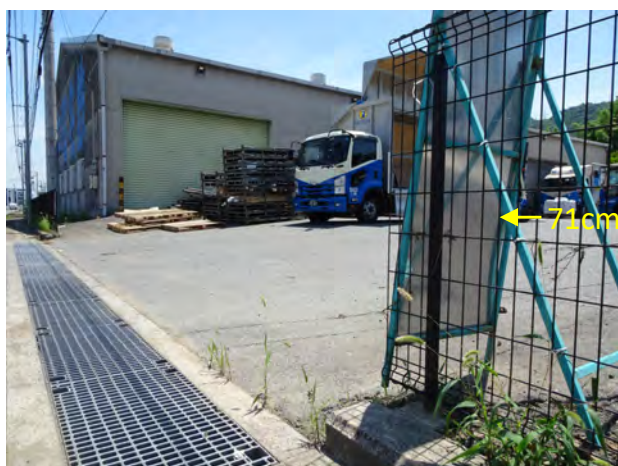
写真 4.9 流通団地における浸水痕跡

きな被害は認められていない（写真 4.9）。
