山口大学インフラ長寿命化計画

(インフラ長寿命化のための行動計画・個別施設毎の長寿命化計画)

国立大学法人山口大学
令和5年3月

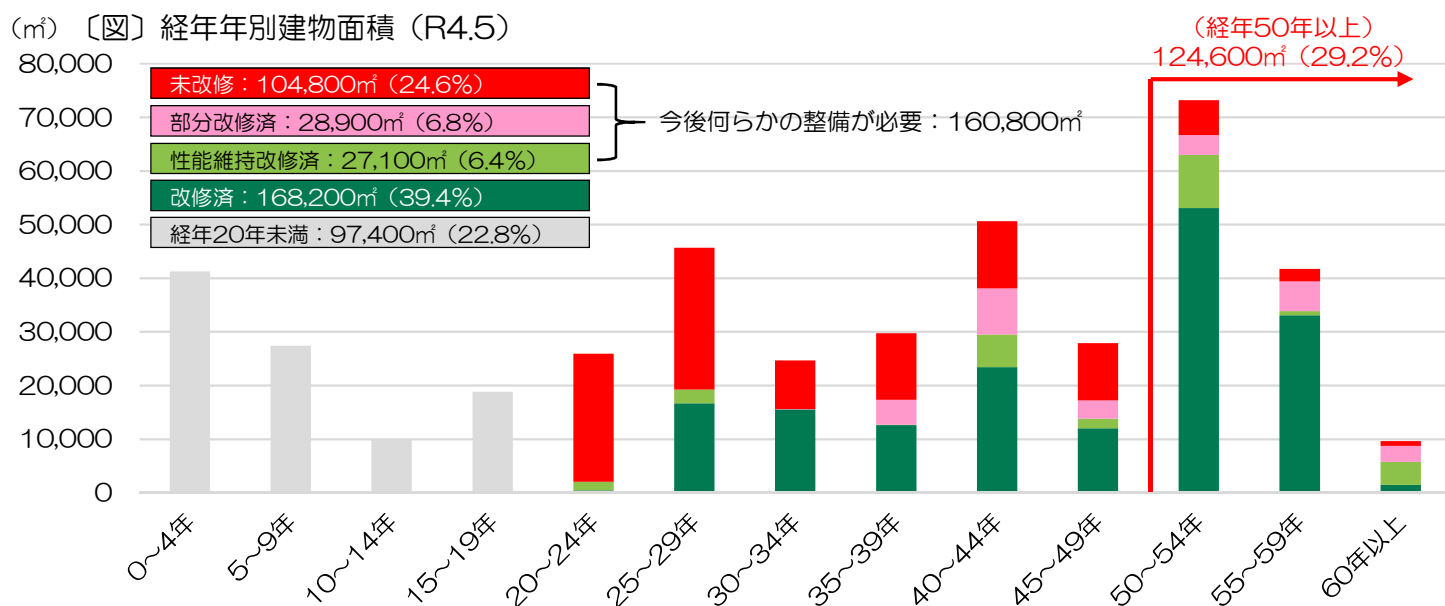
本学は約42.6万㎡（R4.5現在 ※未完成含む）の建物を保有しており、経年年別建物面積の内訳は経年20年未満の建物が約9.7万㎡、経年21～49年の建物が約20.4万㎡、経年50年以上の建物が約12.5万㎡となっている。経年50年以上の建物面積は、H28.5月時点では約4.2万㎡（全面積の約10%）であったもの、この6年間で大幅に増加（約29%）している。

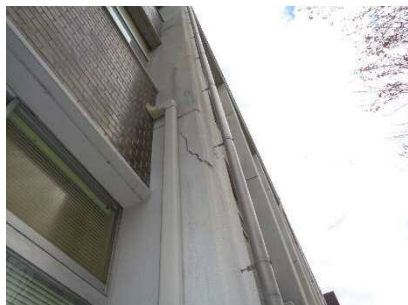
柱コンクリートの浮き

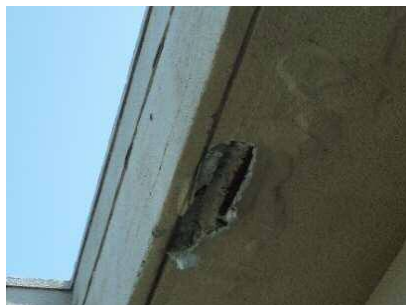
軒裏コンクリートの剥落

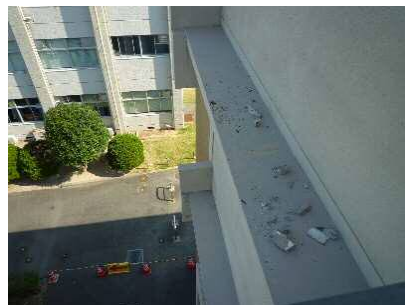
落下したコンクリート片

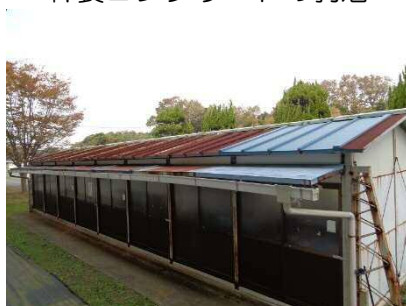
金属屋根の錆・腐食

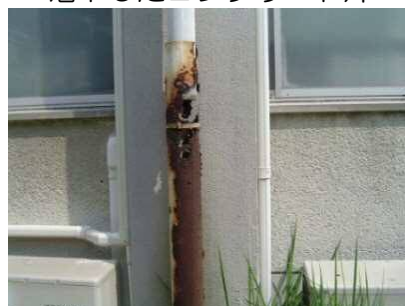
縦樋の腐食

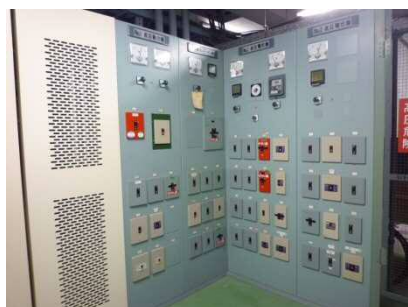
老朽化した低圧配電盤

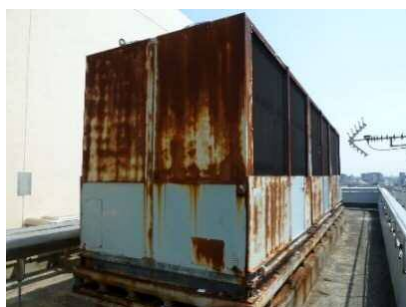
老朽化した空調設備

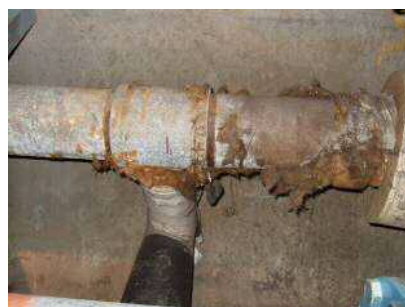
老朽化した屋外給水管
